# סקר אסבסט במבני ציבור

## בכרמיאל

גיא סילפן- איגוד ערים לאיכות הסביבה גליל מערבי

ספטמבר, 2017

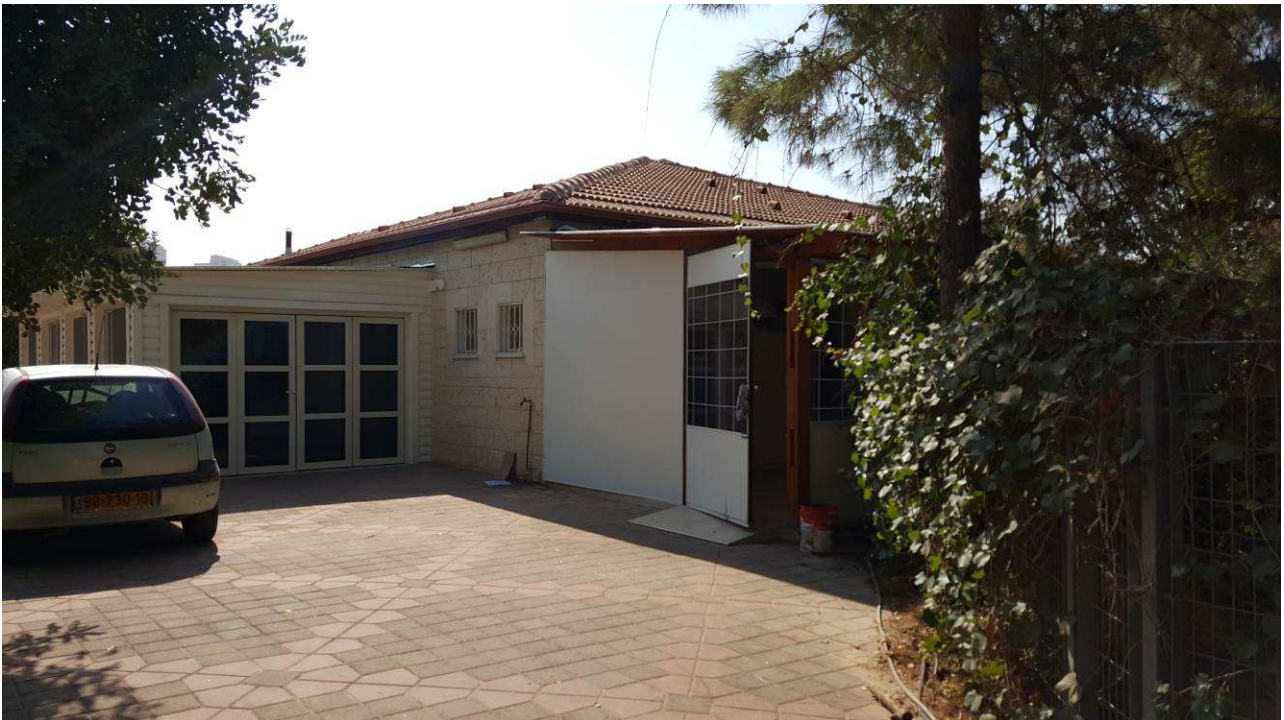
### 1. בית כנסת "משכן חי"

ממצאים: המבנה נבדק מבחוץ ולא נמצאו בו חומרים החשודים כמכילי אסבסט.

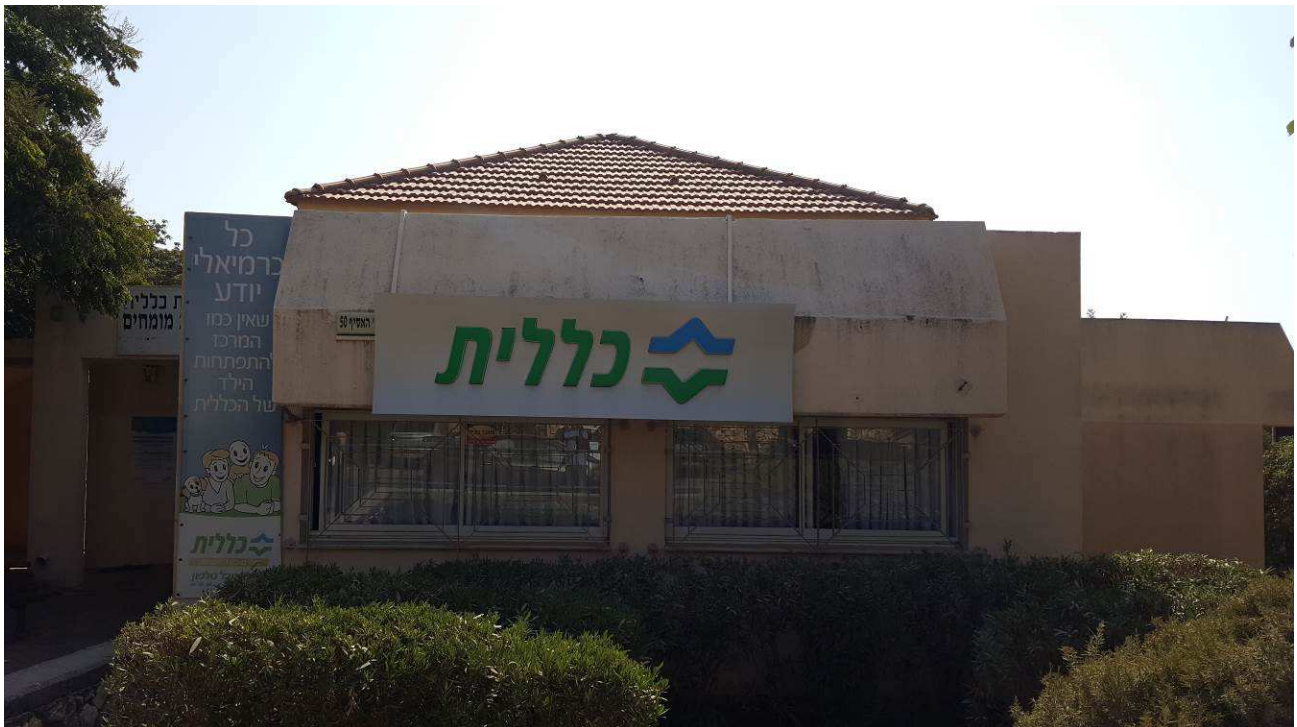
## 2. קופת חולים "כללית"

ממצאים: המבנה נבדק מבחוץ ולא נמצאו בו חומרים החשודים כמכילי אסבסט.

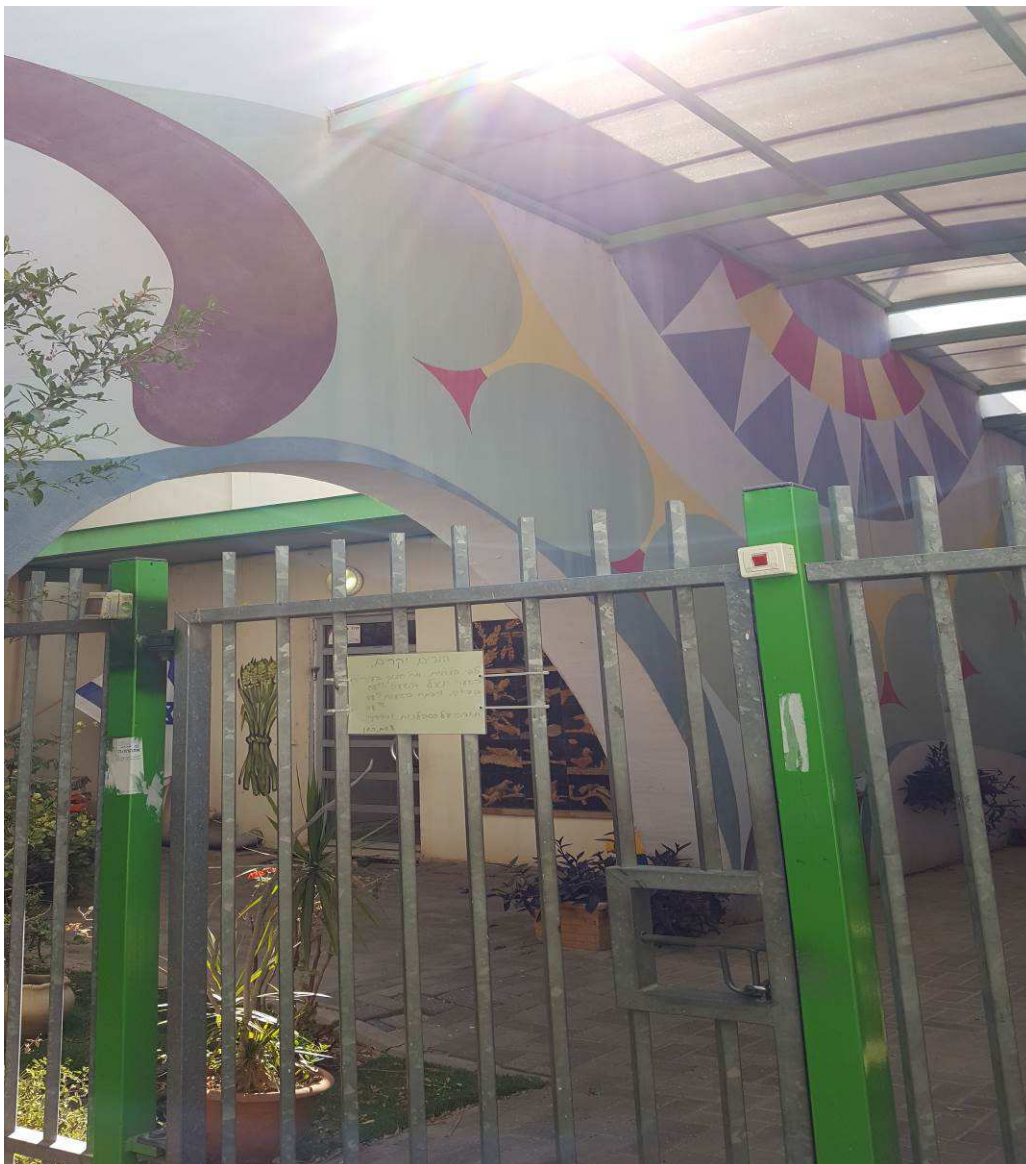
### 3. גן "גורן"

ממצאים: המבנה נבדק מבחוץ ולא נמצאו בו חומרים החשודים כמכילי אסבסט.

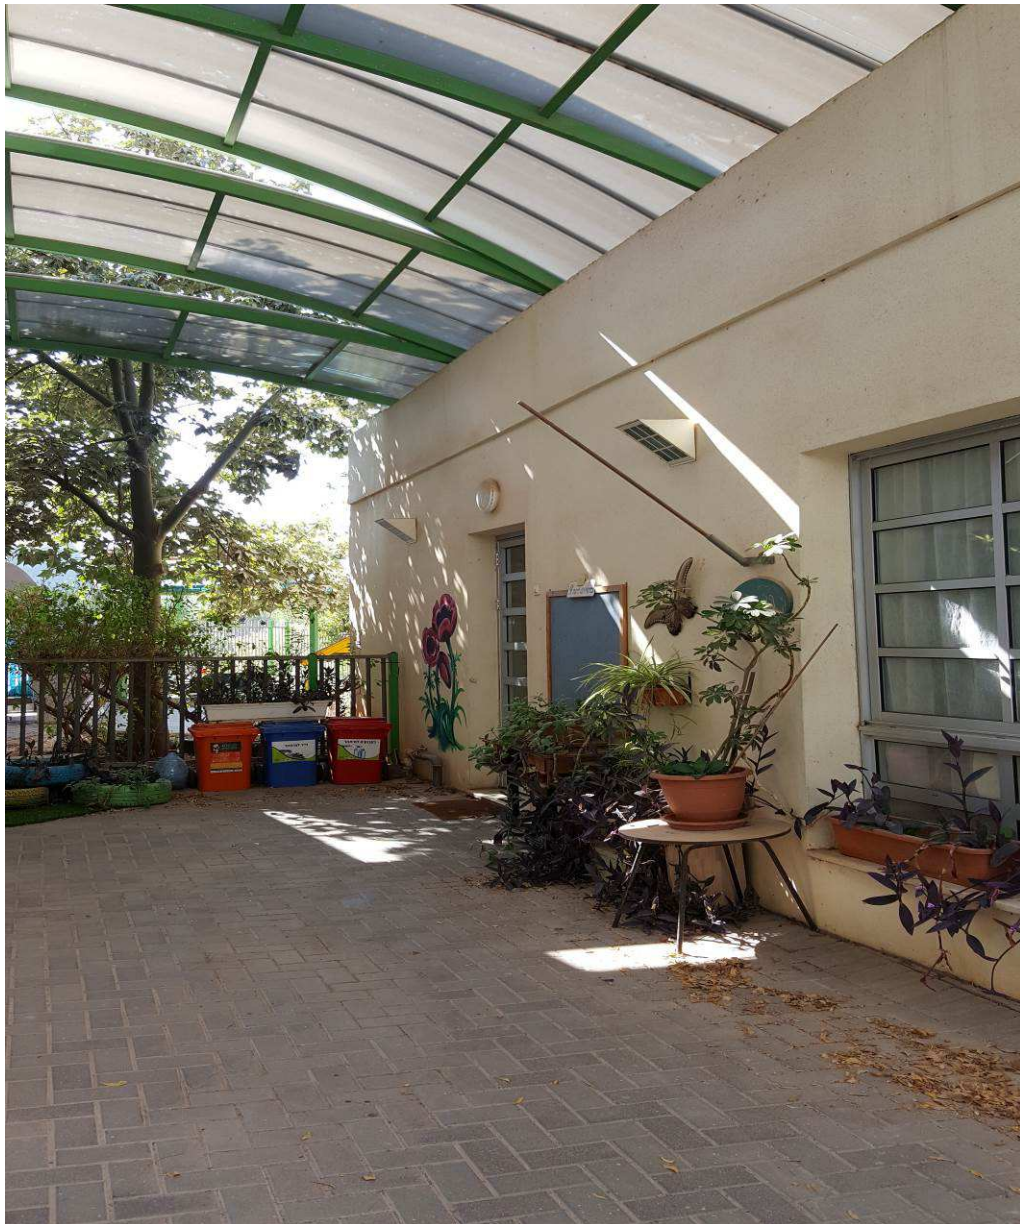
4. גן "רם"

ממצאים: המבנה נבדק מבחוץ ולא נמצאו בו חומרים החשודים כמכילי אסבסט.

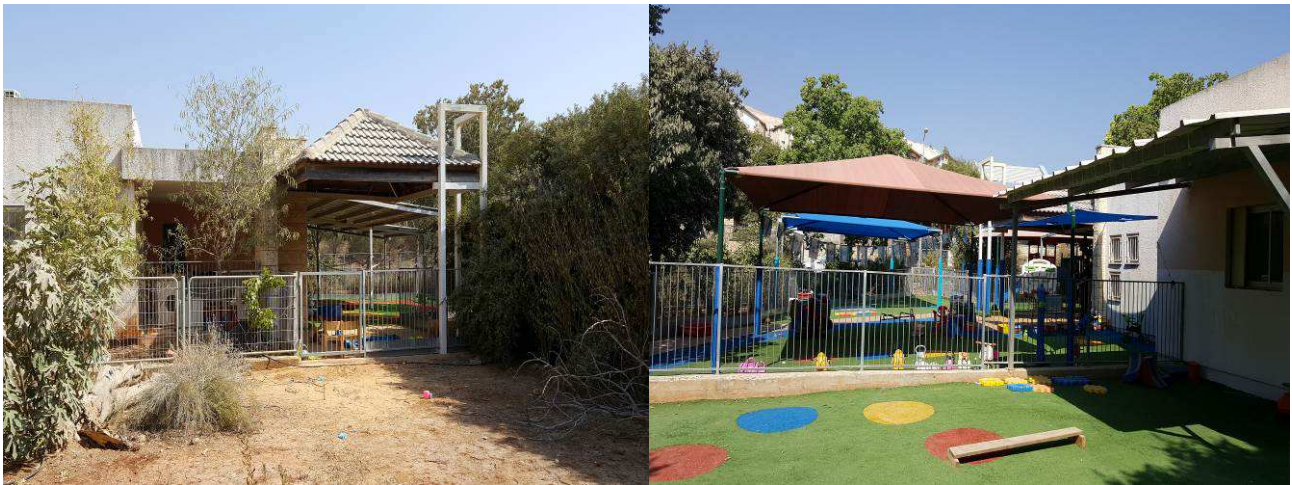
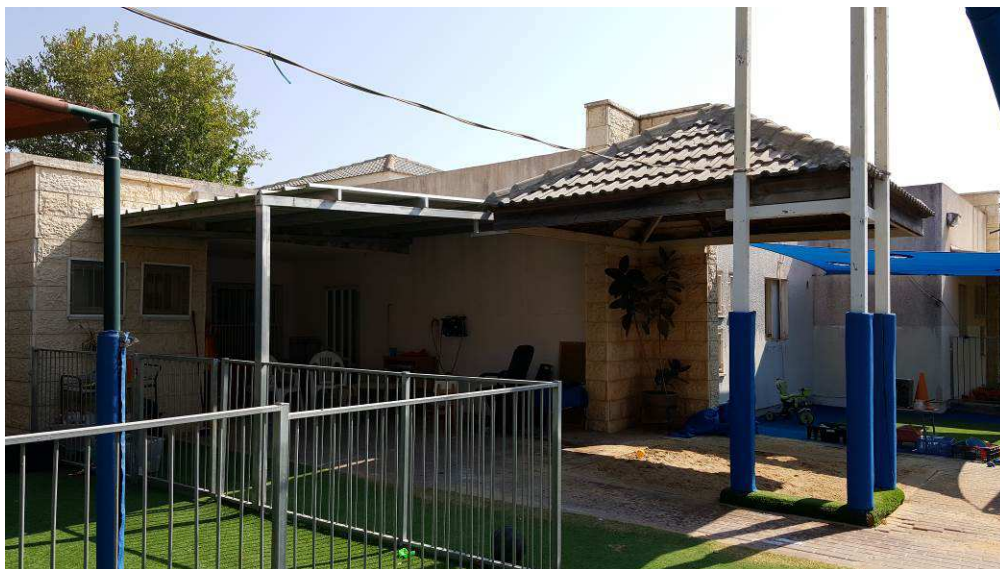
5. גני ילדים- "דולב", "אלוויץ", "שיפרה"

ממצאים: המבנים נבדקו מבחוץ ולא נמצאו בהם חומרים החשודים כמכילי אסבסט.

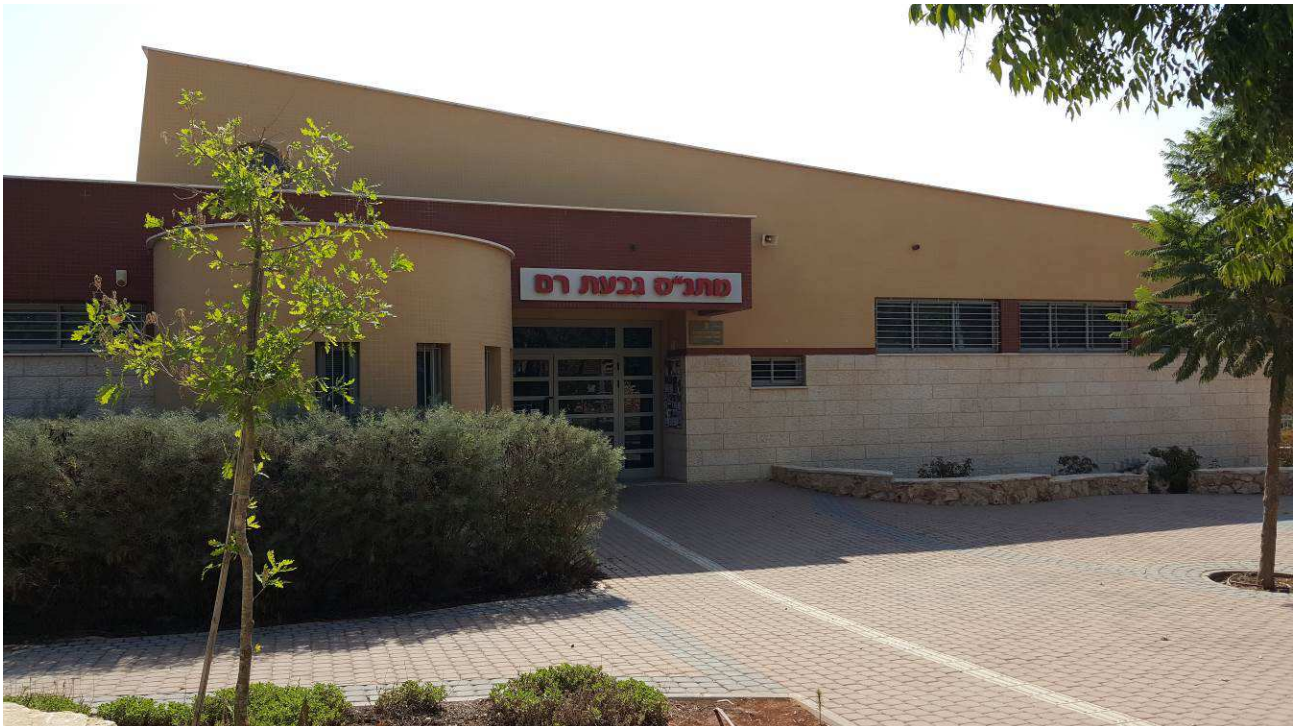
### 6. מתנ"ס גבעת רם

ממצאים: המבנה נבדק מבחוץ ולא נמצאו בו חומרים חשודים כמכילי אסבסט.

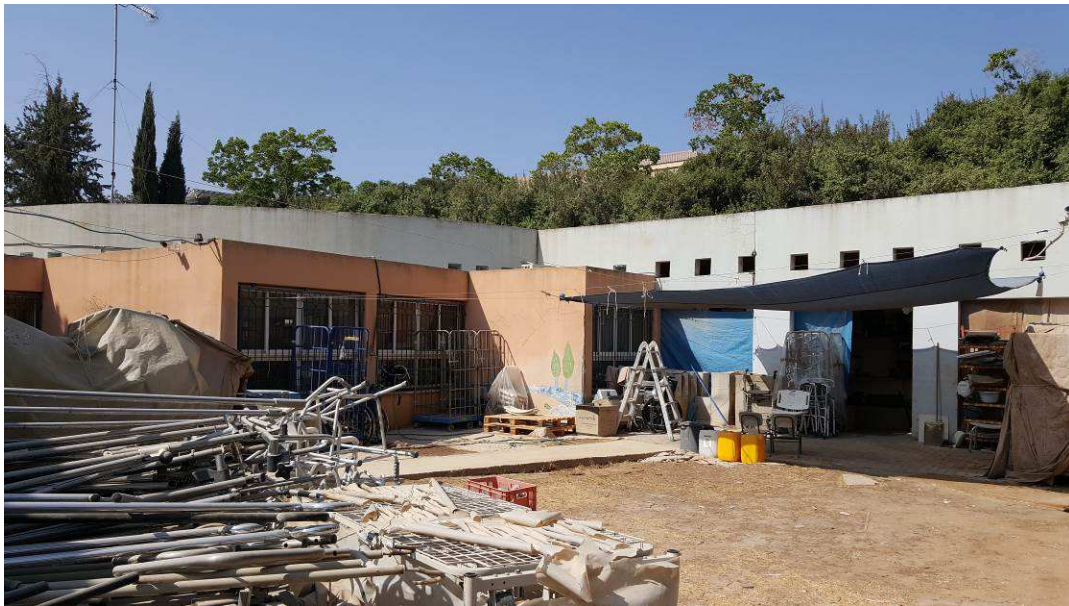
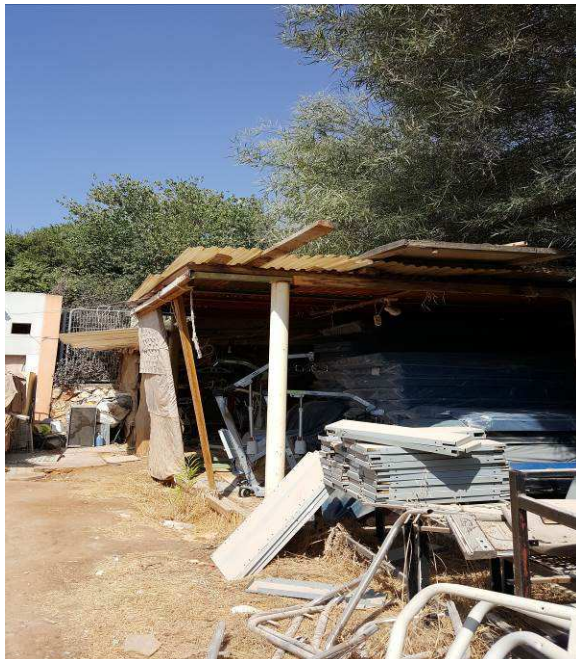
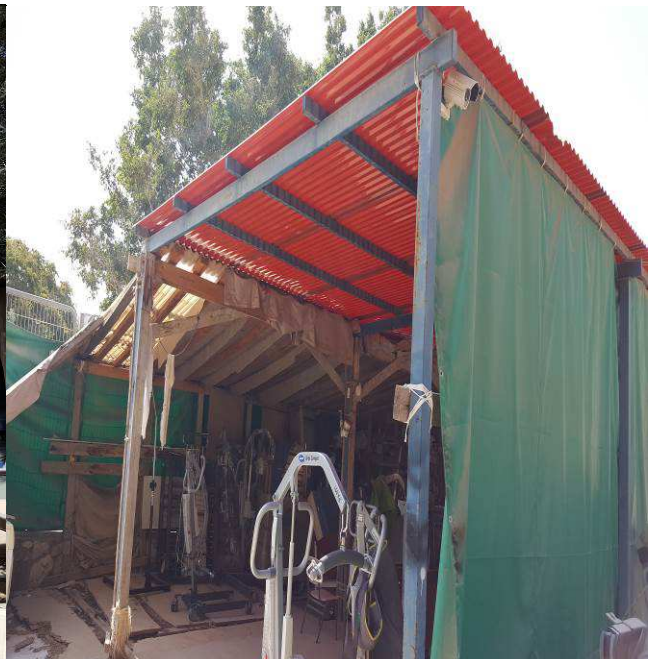
7. יד שרה

ממצאים: המבנה נבדק מבחוץ ומבפנים לא נמצאו בו חומרים חשודים כמכילי אסבסט.

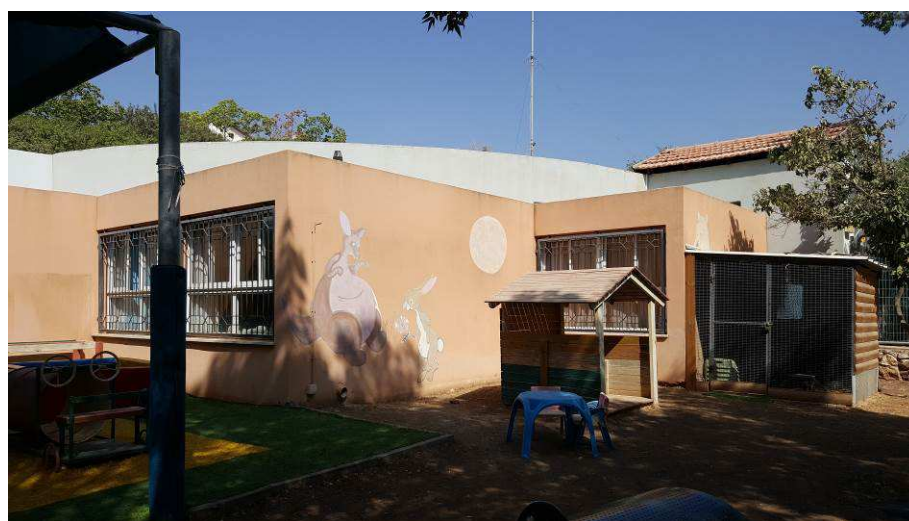
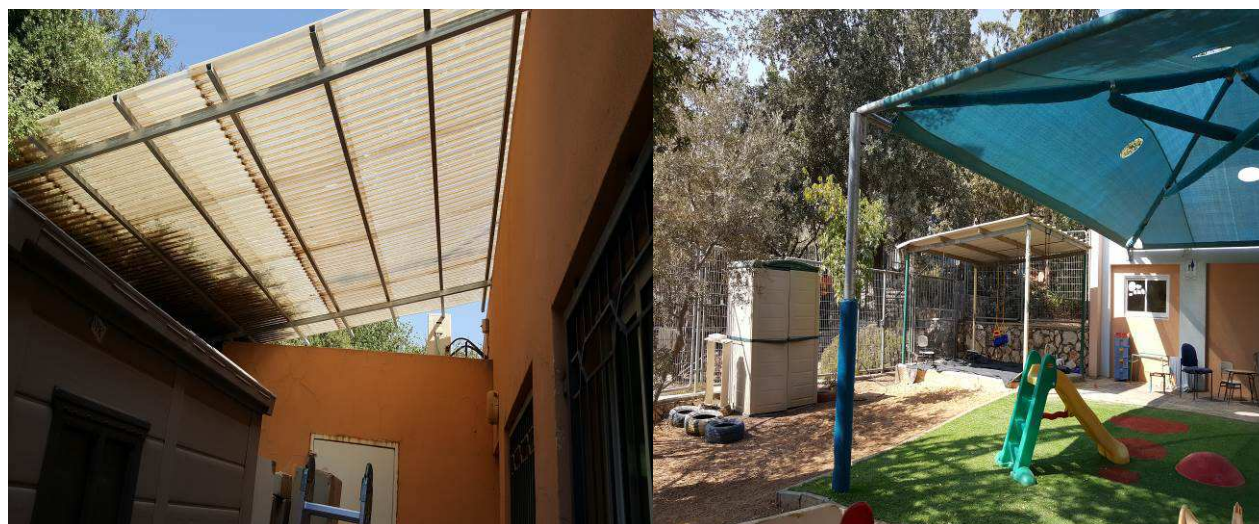
8. גן "עומר"

ממצאים: המבנה נבדק מבחוץ ומבפנים ולא נמצאו בו חומרים חשודים כמכלילי אסבסט.

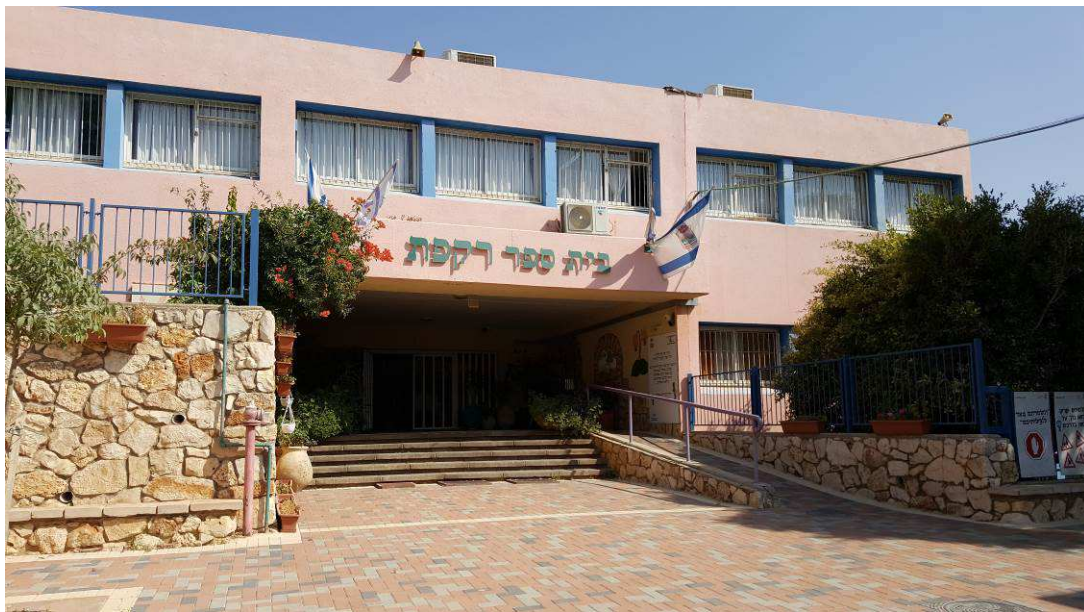
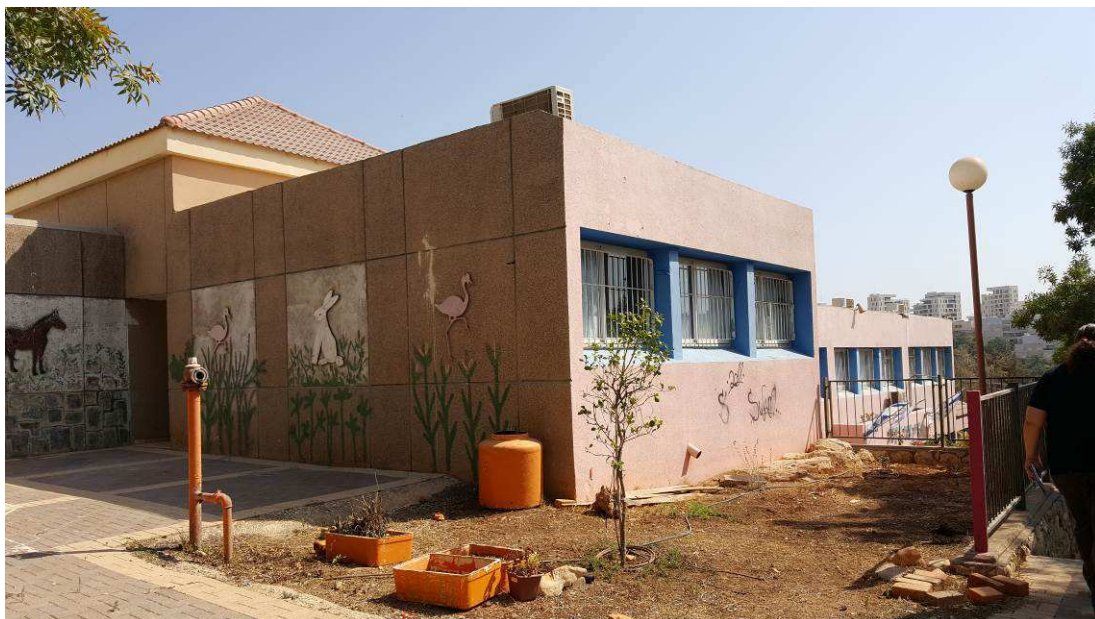
9. בית ספר "רקפת"

ממצאים: המבנה נבדק מבחוץ ולא נמצא בו חומר החשוד כמכיל אסבסט.

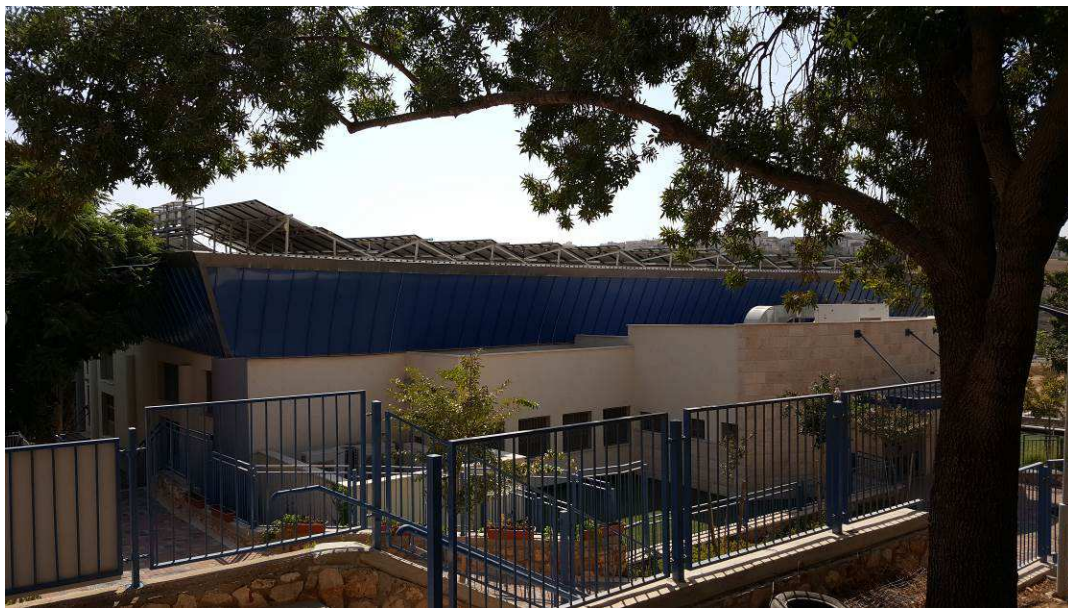
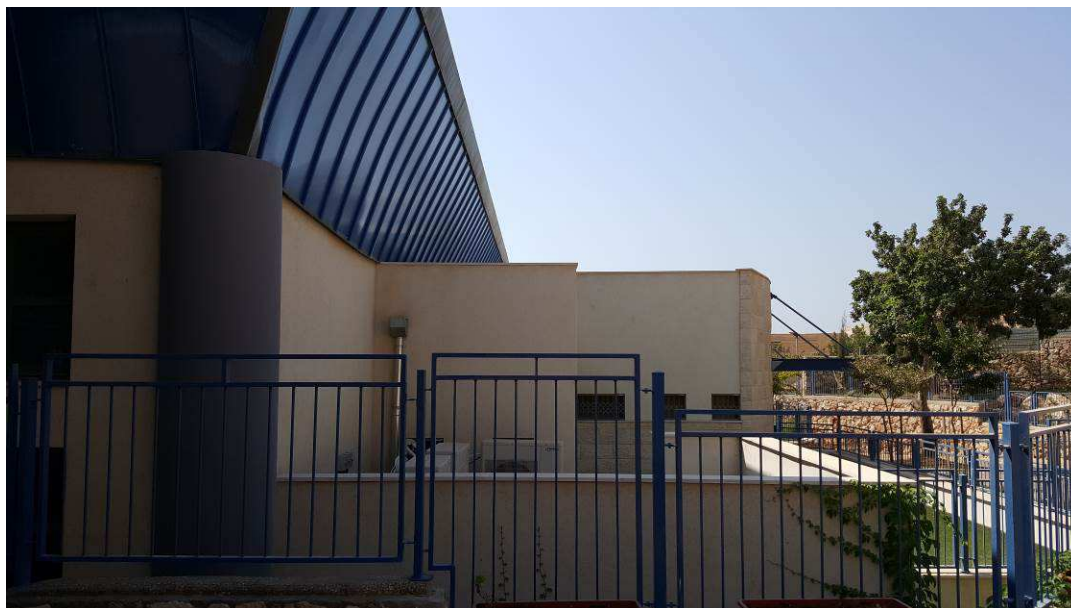
10. אולם ספורט

ממצאים: המבנה נבדק מבחוץ ולא נמצא בו חומר החשוד כמכיל אסבסט.

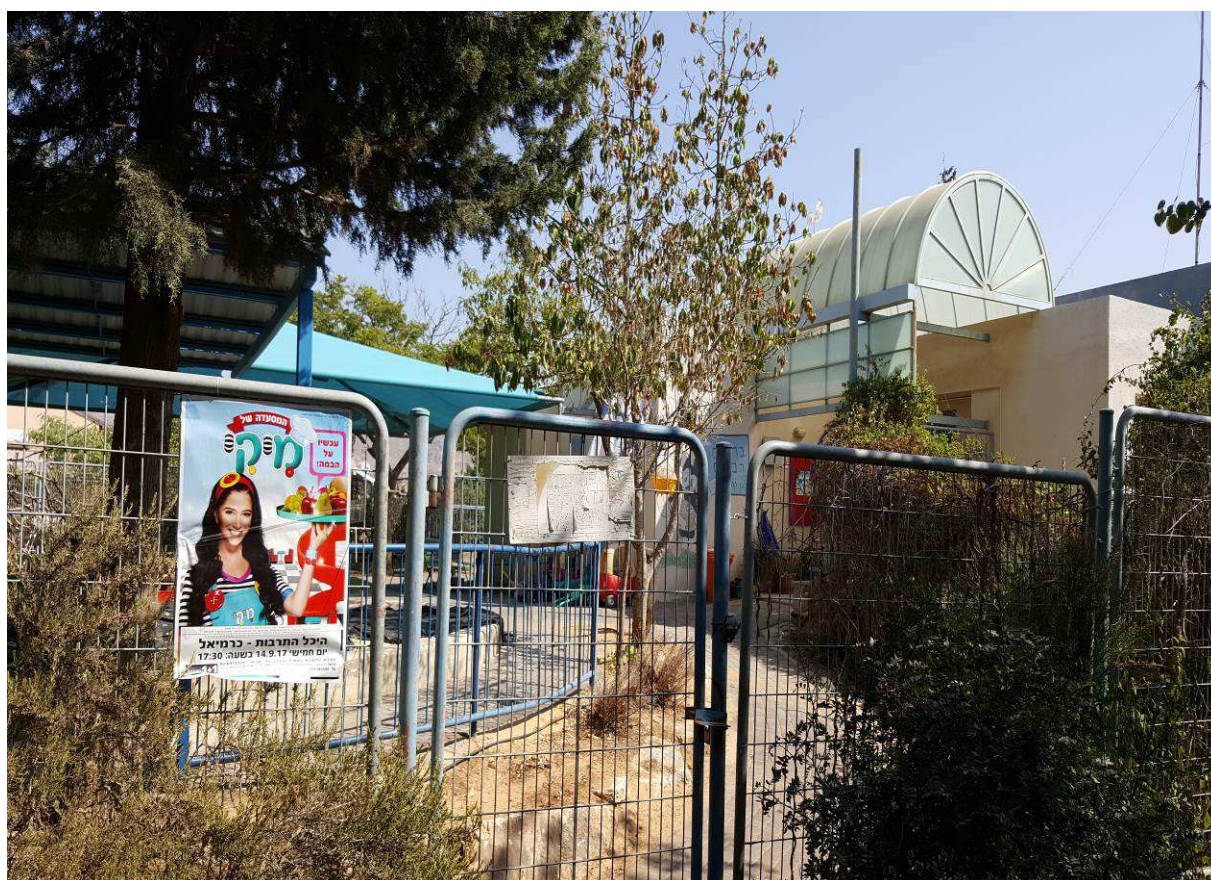
## 11. גן "קטיף"

ממצאים: המבנה נבדק מבחוץ ולא נמצאו בו חומרים חשודים כמכילי אסבסט.

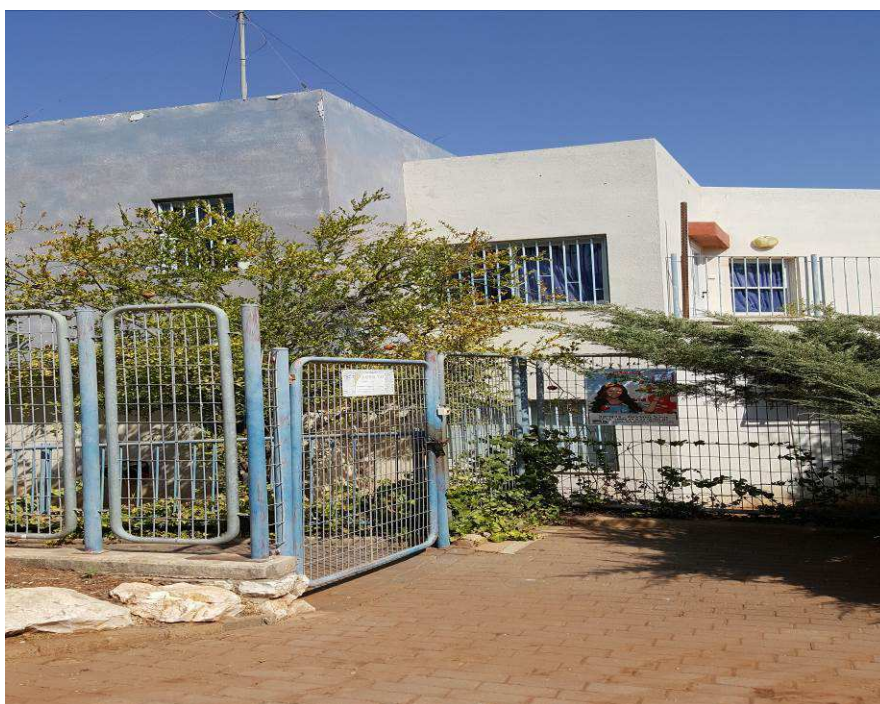
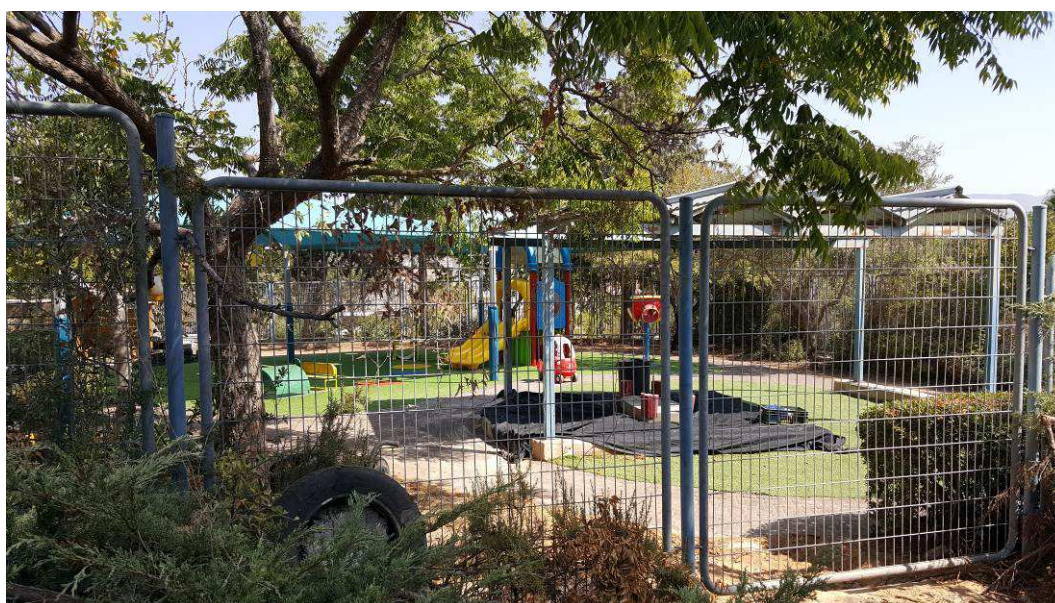
12. גן "בציר"

ממצאים: המבנה נבדק מבחוץ ולא נמצאו בו חומרים חשודים כמכילי אסבסט.

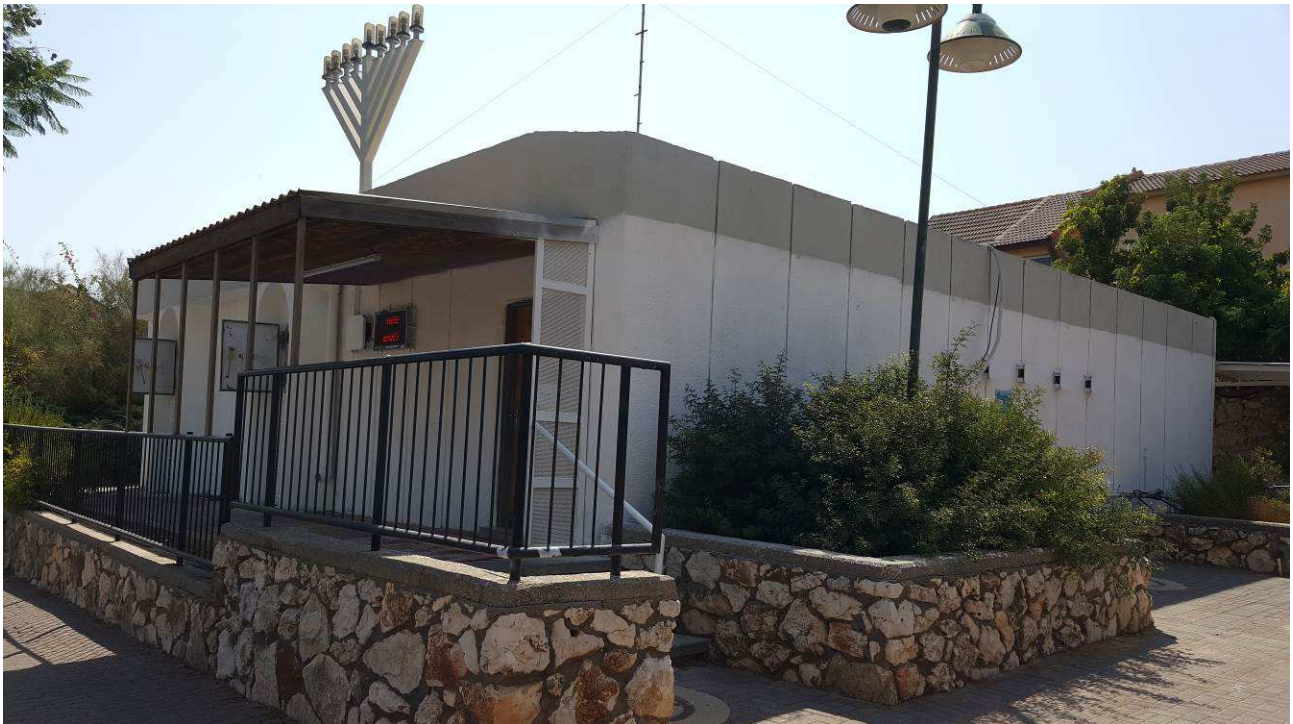
13. בית כנסת "יירונו אחים"

ממצאים: המבנה נבדק מבחוץ ולא נמצאו בו חומרים חשודים כמכילי אסבסט.

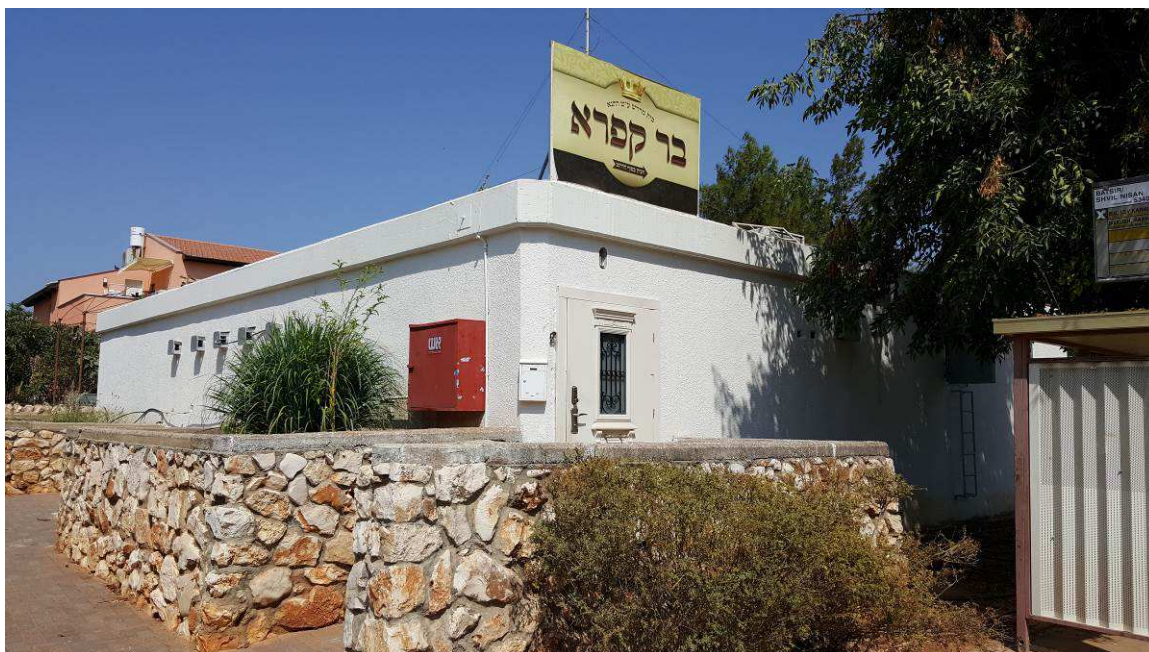
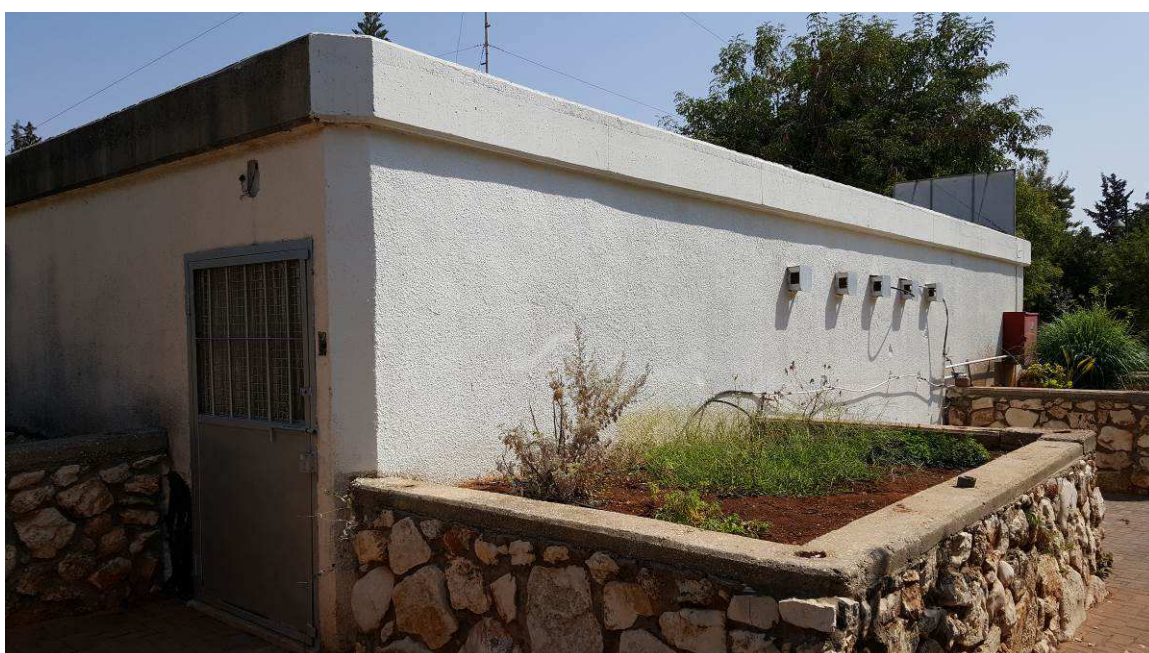
14. בית כנסת "בר קפרא"

ממצאים: המבנה נבדק מבחוץ ולא נמצאו בו חומרים חשודים כמכילי אסבסט.

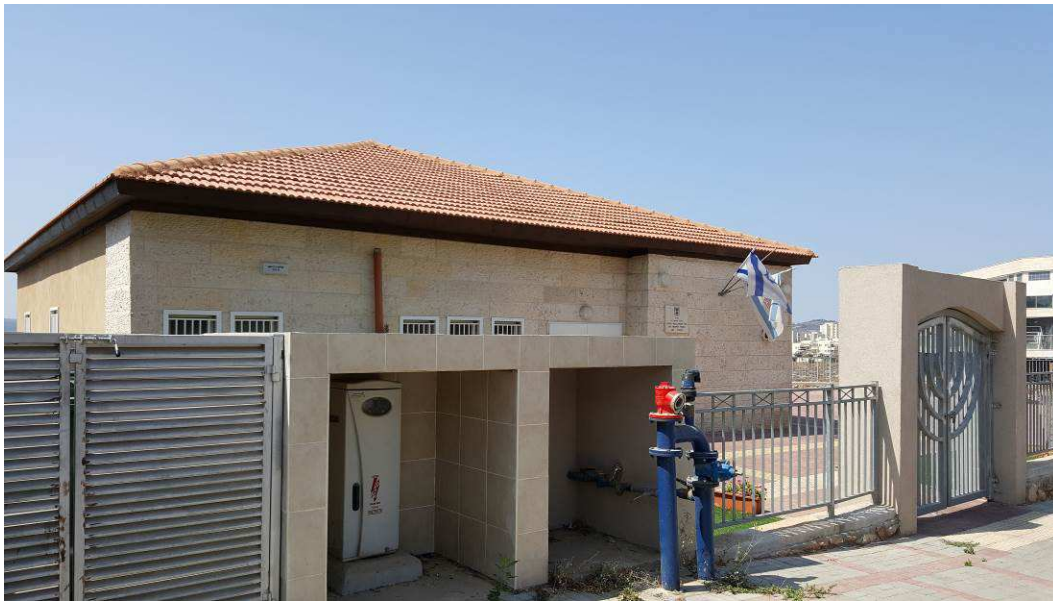
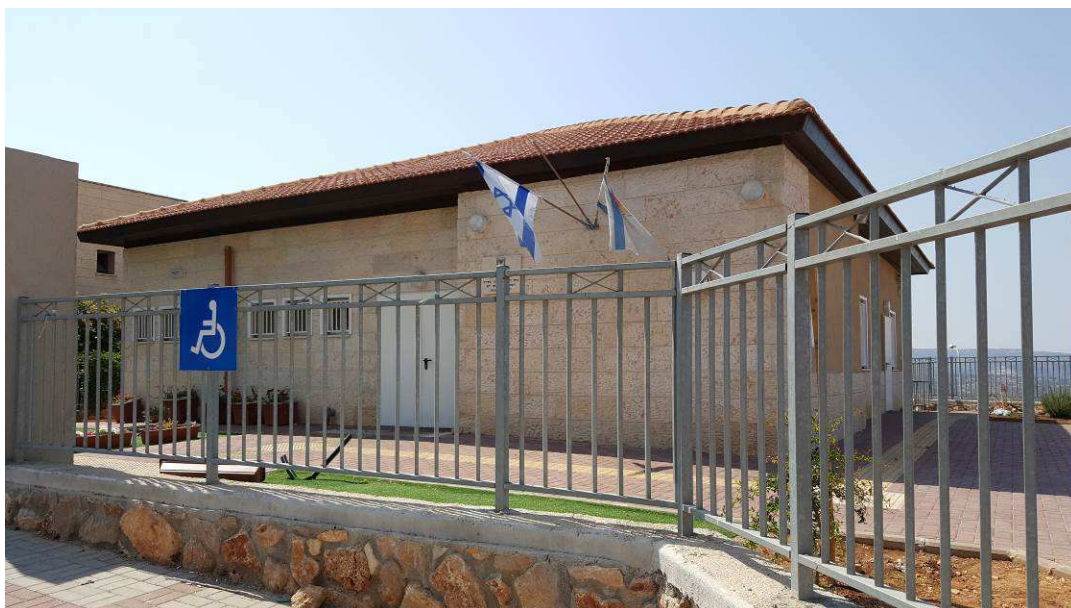
15. בית כנסת "קהילת ידיד נפש"

ממצאים: המבנה נבדק מבחוץ ולא נמצאו בו חומרים חשודים כמכילי אסבסט.

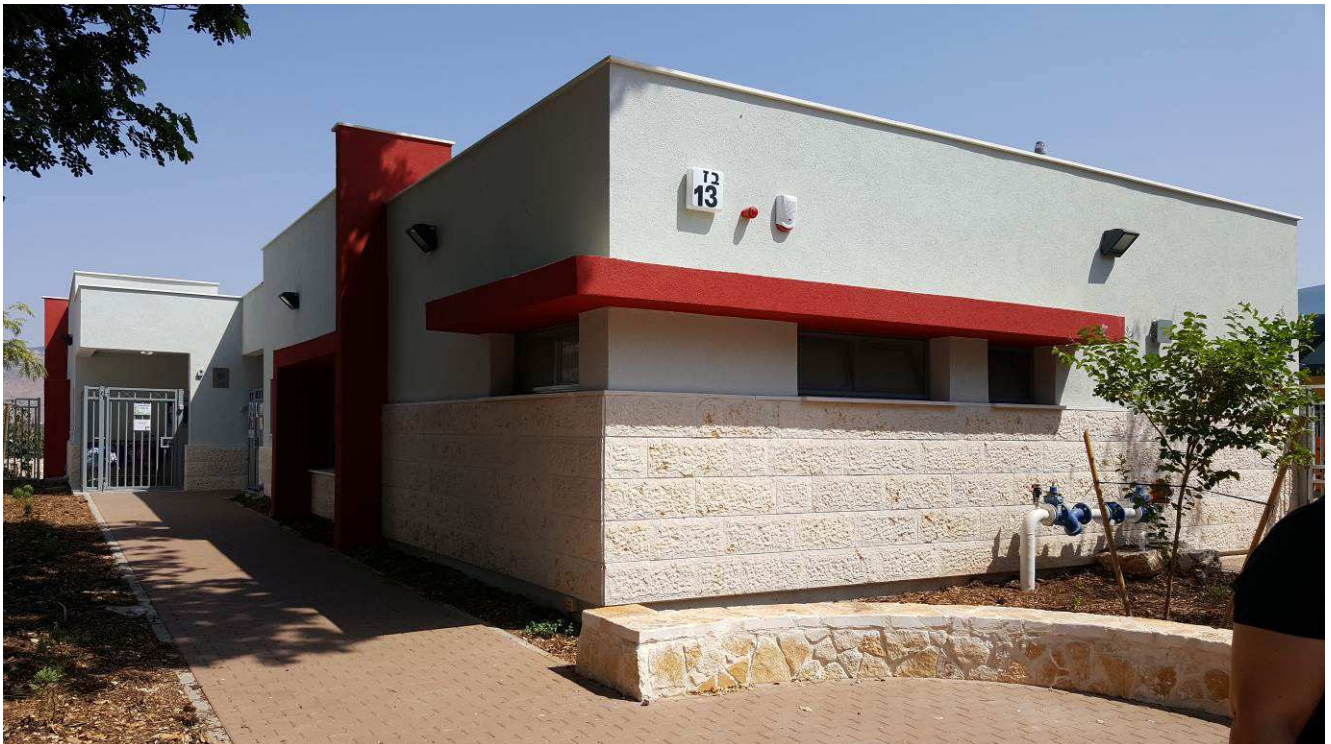
### 16. מתנ"ס מכוש

ממצאים: המבנה נבדק מבחוץ ולא נמצאו בו חומרים חשודים כמכילי אסבסט.

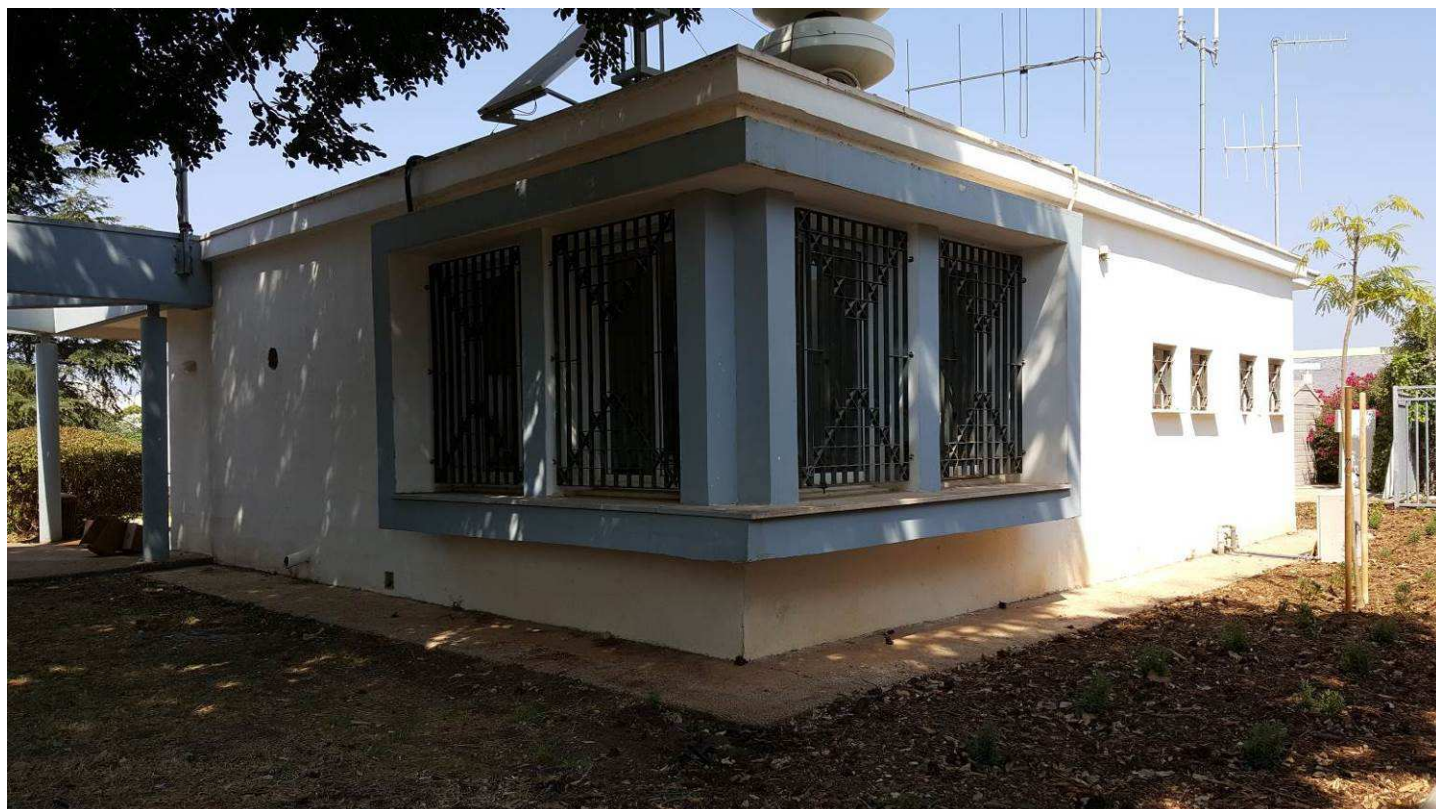
17. גני ילדים-"אנקור", "נחליאלי"

ממצאים: המבנה נבדק מבחוץ ולא נמצאו בו חומרים חשודים כמכילי אסבסט.

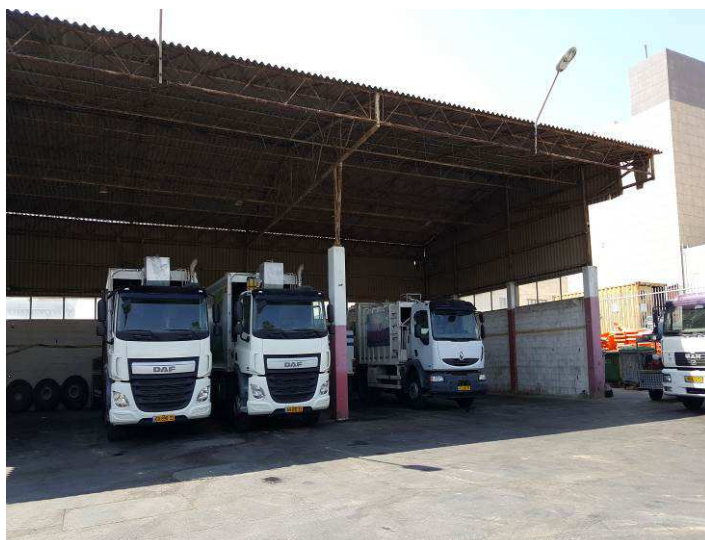
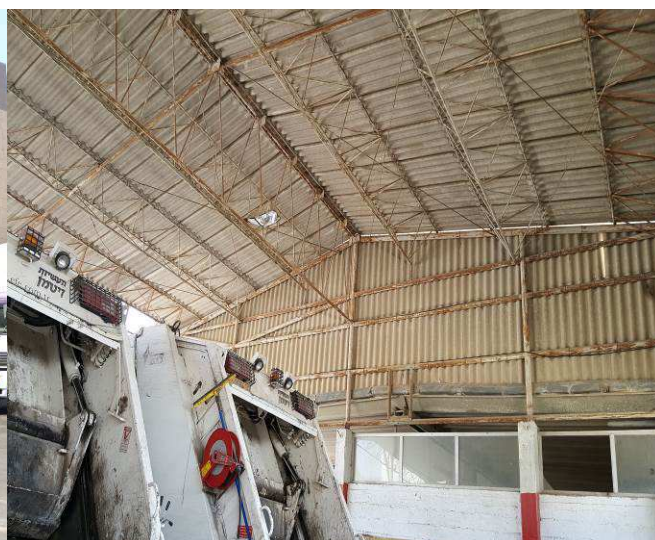
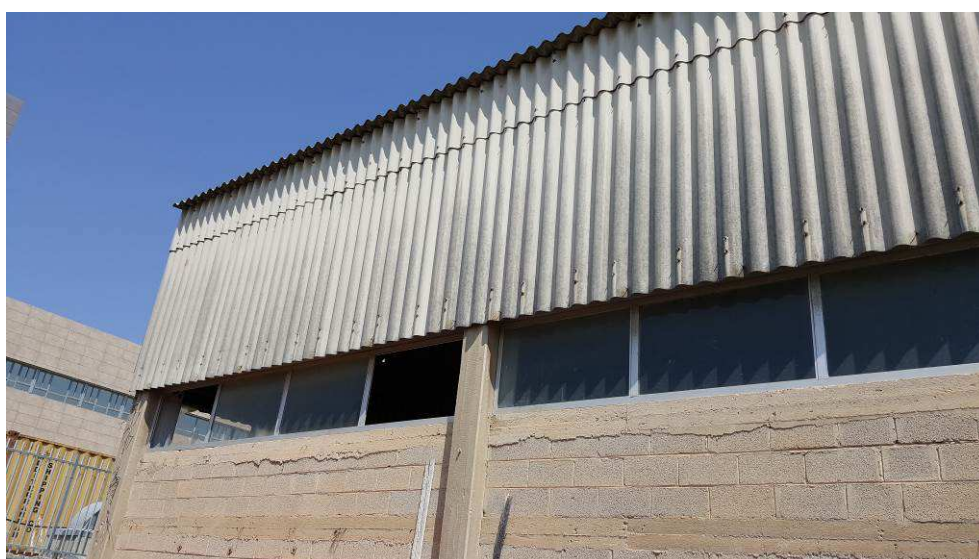
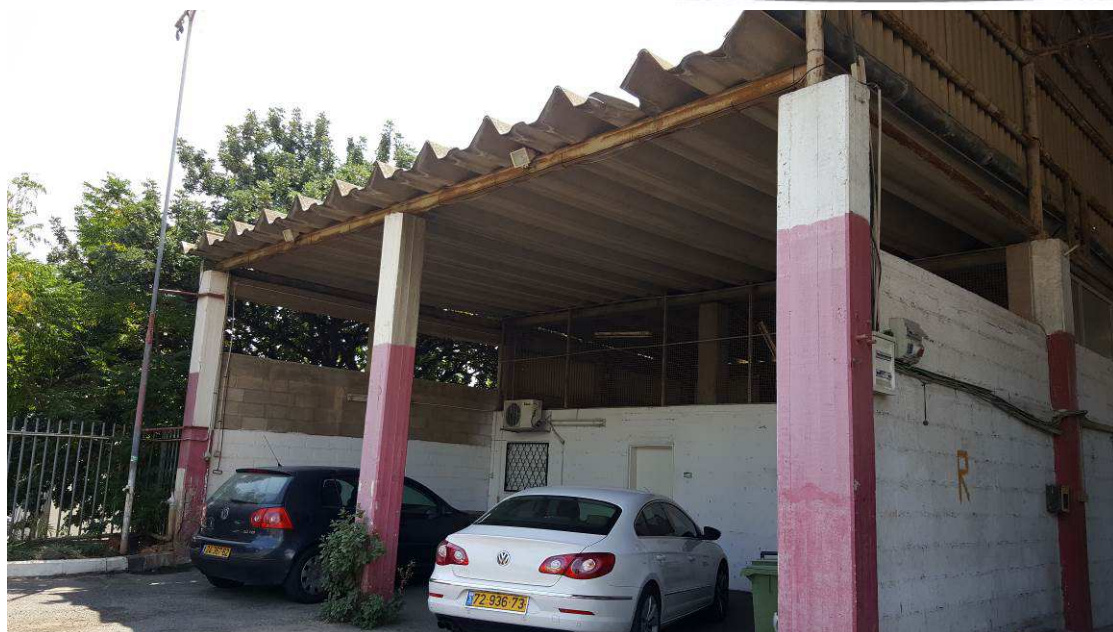
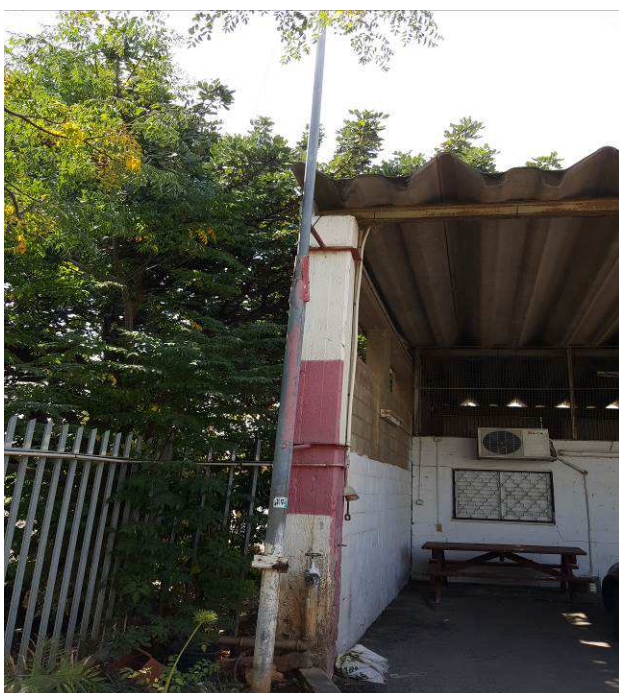
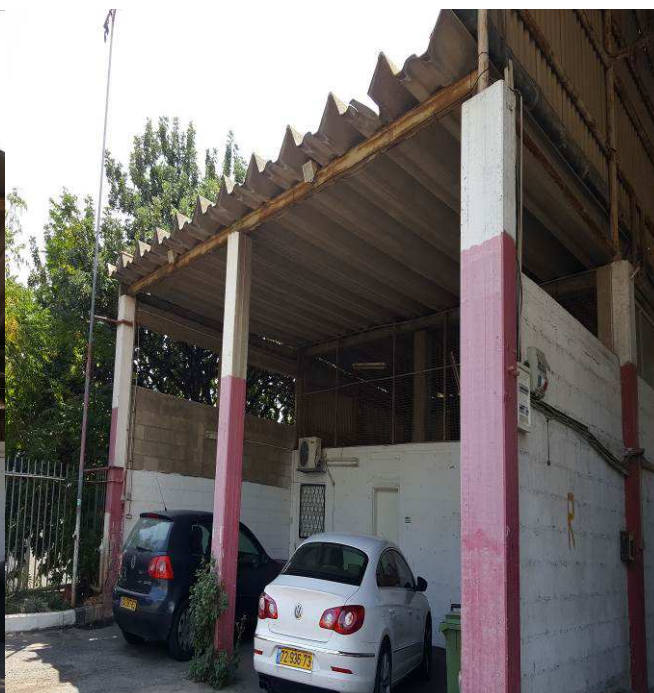
### 18. מבני עירייה-מגרש רכב ומשרד תברואה

ממצאים: מבנה מגרש הרכב ומשרד התברואה נבדק מבחוץ ומבפנים ונמצא כי הגג וחלקם העליון של קירות המבנה עשויים מלוחות אסבסט צמנט בשטח של כ-1000 מ"ר. רובם הגדול של הלוחות במצב שלם. נראו מספר שברים בקצוות חלק מהלוחות. בחלקו המזרחי של הגג באזור משרד התברואה ישנה צמחייה שנוגעת בלוחות האסבסט-צמנט.

1. יש לצבוע את לוחות האסבסט-צמנט מ-2 הצדדים בצבע מתאים למניעת שחרור סיבים לאוויר.
2. יש לגזום את הצמחייה המתחככת בלוחות האסבסט-צמנט.
