# סקר אסבסט במבני ציבור

## בכרמיאל

גיא סילפן- איגוד ערים לאיכות הסביבה גליל מערבי

ספטמבר, 2017

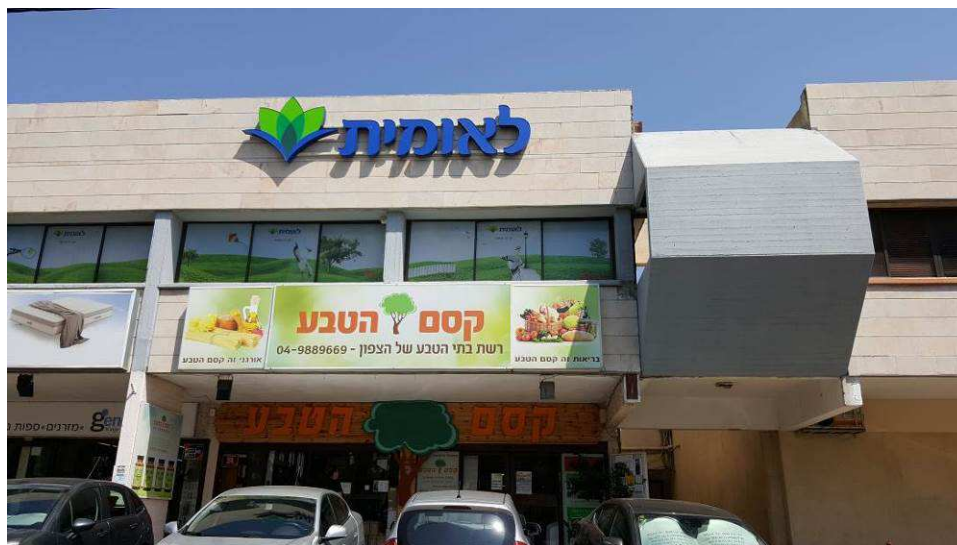
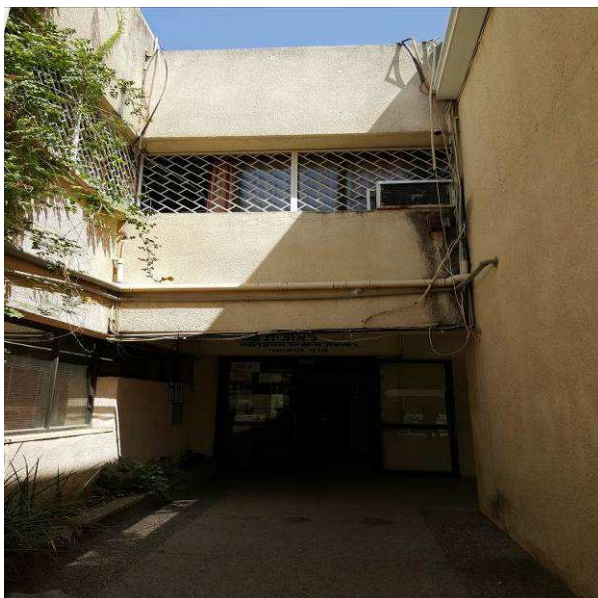
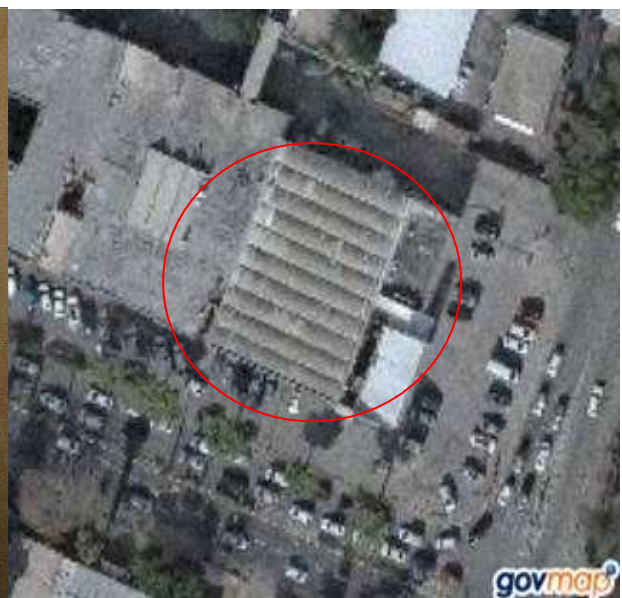
### 19. קופת חולים לאומית

ממצאים: המבנה נבדק מבחוץ ולא נמצאו בו חומרים חשודים כמכילי אסבסט. בתצלום אוויר באתר govmap נראה כי יתכן שגג המבנה עשוי מאסבסט-צמנט. בצילום נראה כי הגג לא נצבע זמן רב.  
אופן הטיפול: יש לבדוק אם אכן גג המבנה עשוי מאסבסט-צמנט. במידה וקיים אסבסט, יש לצבוע אותו בצבע מתאים למניעת שחרור סיבים לאוויר.

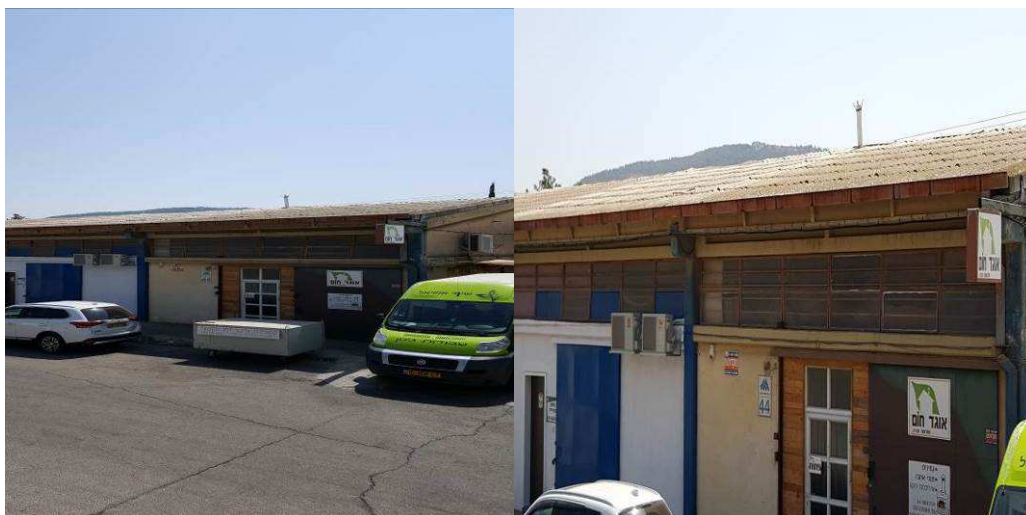
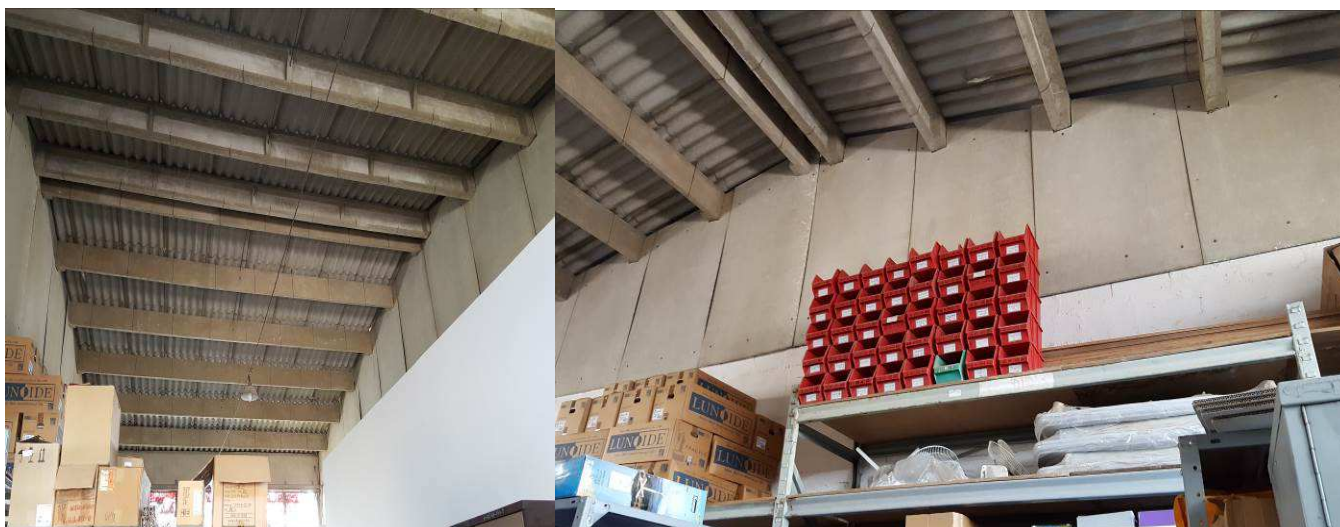
20. מבנה עירייה-מחסן במבנה תעשייה 44, רחוב להב

ממצאים: המבנה נבדק מבחוץ ומבפנים ונמצא כי הגג וחלקם העליון של הקירות הפנימיים עשויים מלוחות אסבסט צמנט בשטח של כ-300 מ"ר. רובם הגדול של הלוחות במצב שלם. נראו מספר שברים בחלק מהלוחות. במחסן אין תקרת בידוד החוצצת בין הגג לחלל המבנה.

1. יש לצבוע את לוחות האסבסט-צמנט מ-2 הצדדים בצבע מתאים למניעת שחרור סיבים לאוויר.

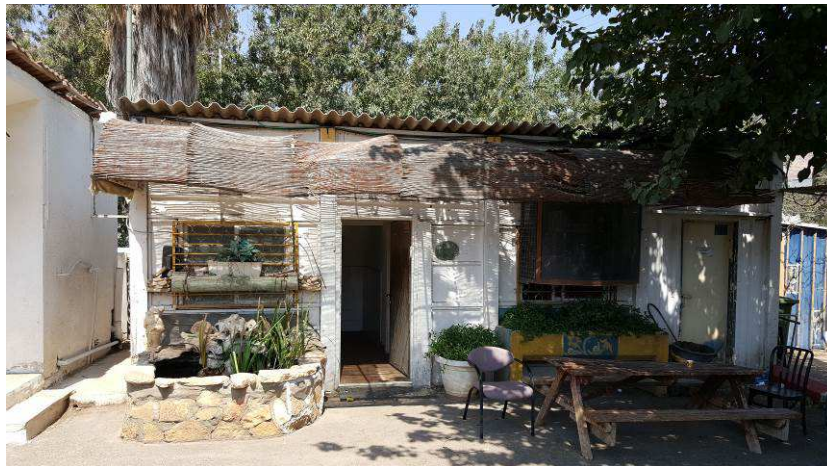
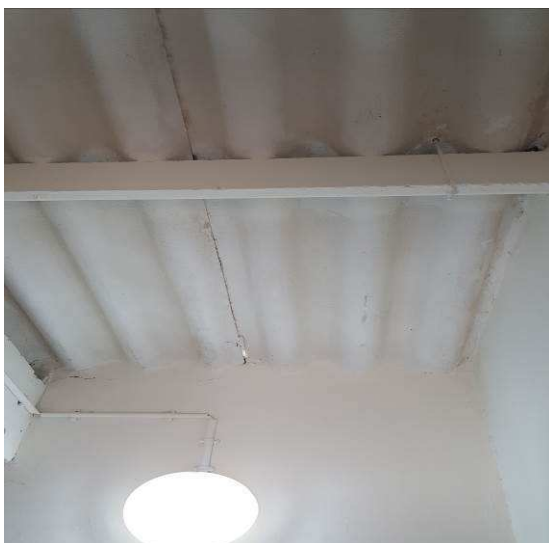
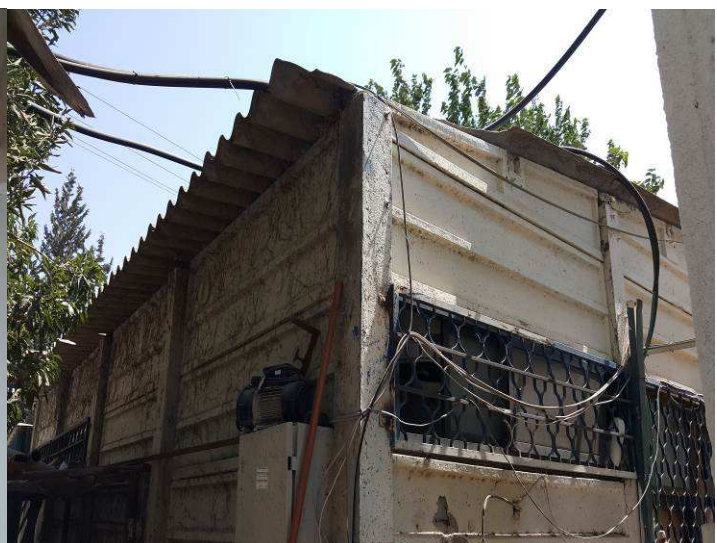
## 21. תחנת מעבר פסולת

**ממצאים:** בתחנת המעבר קיימים 2 מבנים. משרדי העובדים-לא נמצא בו אסבסט-צמנט. במבנה שירותי העובדים נמצא כי הגג עשוי מלוחות אסבסט צמנט בשטח של כ-50 מ"ר. רובם הגדול של הלוחות במצב שלם. נראו מספר שברים בחלק מהלוחות. אין תקרת בידוד החוצצת בין הגג לחלל המבנה, אך הלוחות מצדם הפנימי נצבעו בעבר.

- יש לצבוע את לוחות האסבסט-צמנט מצידם החיצוני בצבע מתאים למניעת שחרור סיבים לאוויר.
- מאחר ומדובר בכמות אסבסט-צמנט קטנה של 50 מ"ר, ניתן לפנותו, על פי נוהל "עבודה מצומצמת" כפי שמופיע באתר המשרד להגנת הסביבה.
