סקר אסבסט במבני ציבור

בכרמיאל

אפריל, 2017

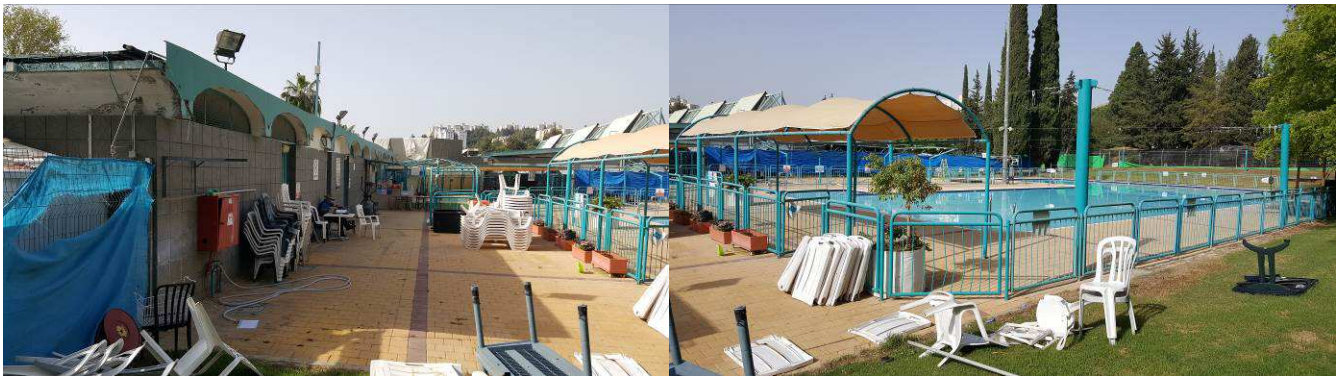
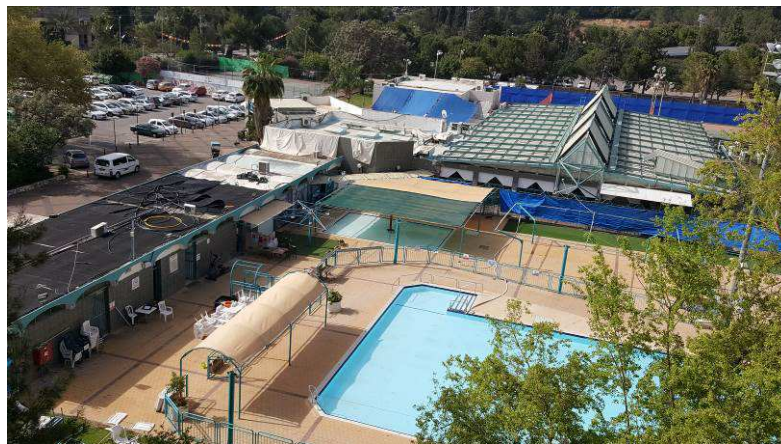
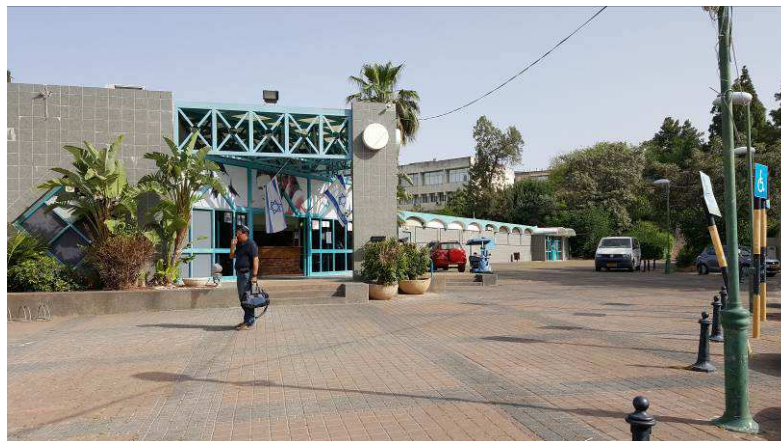
1. בריכת שחייה "טופ קלאב"

ממצאים: הבריכה החיצונית, הבריכה המקורה, מגרשי הטניס וחדר המכונות נבדקו ולא נמצאו בהם חומרים חשודים כמכילי אסבסט.

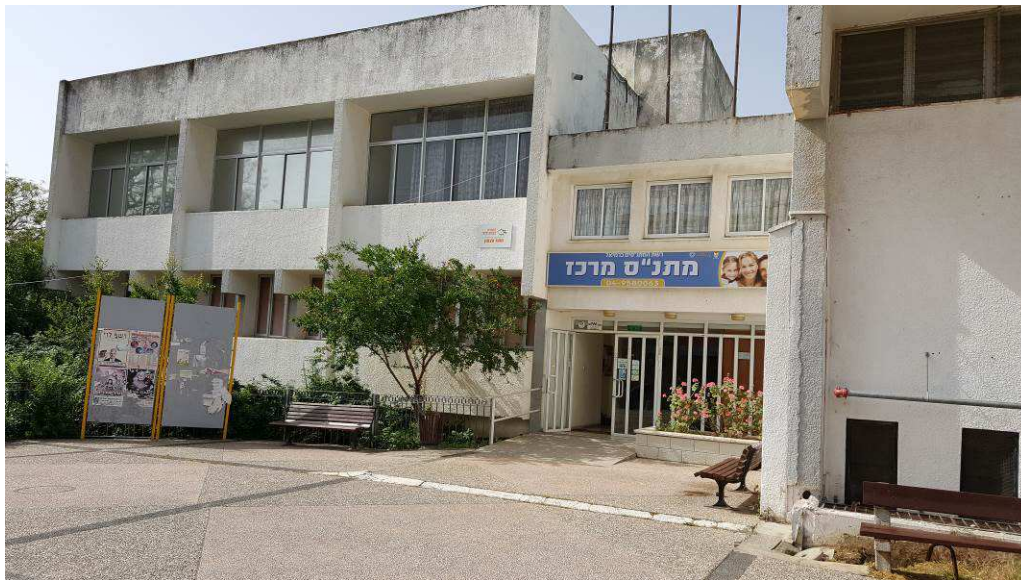
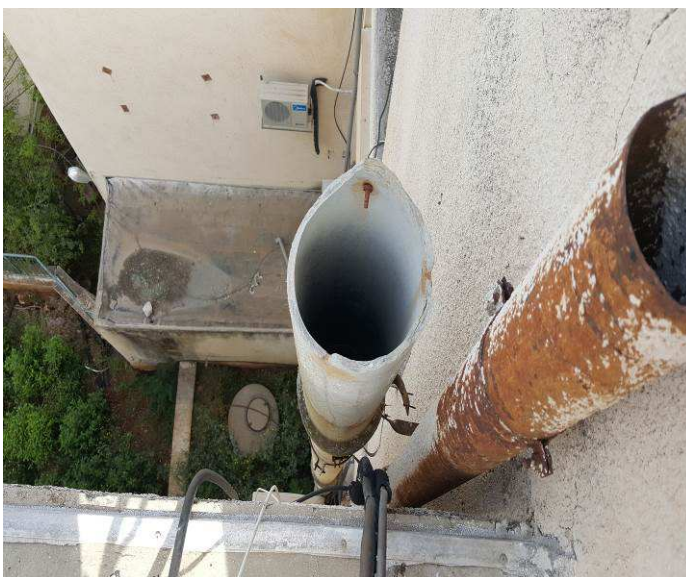
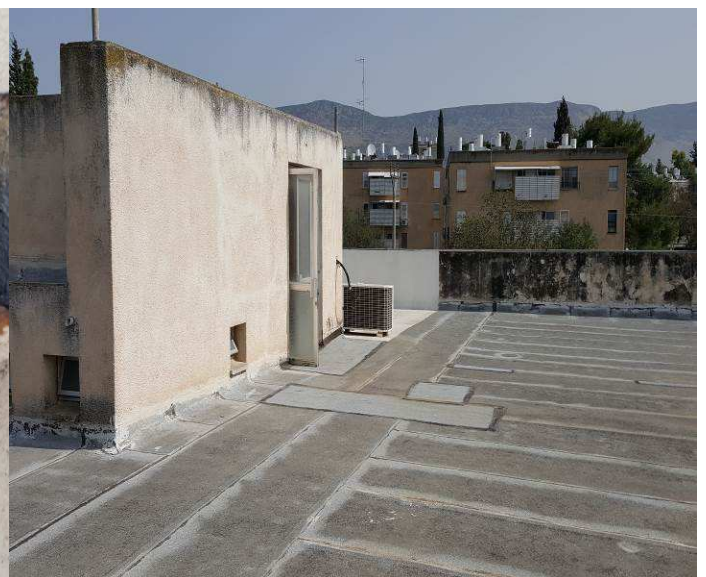
2. מרכז עלה ומתנ"ס מרכז

ממצאים: גג המבנה עשוי בטון. מחוץ למבנה קיים צינור אסבסט באורך 15 מ' ובקוטר 30 ס"מ שאינו פעיל. הצינור שבור בחלקו העליון הכולט מעל גג המבנה.

המלצות לטיפול: לצבוע את הארובה לכל אורכה ובעיקר בחלק העליון השבור, בצבע המתאים לאסבסט צמנט. לחלופין, ניתן לפנות את הצינור בשלמותו על פי נוהל "עבודה מצומצמת" של המשרד להגנת הסביבה.

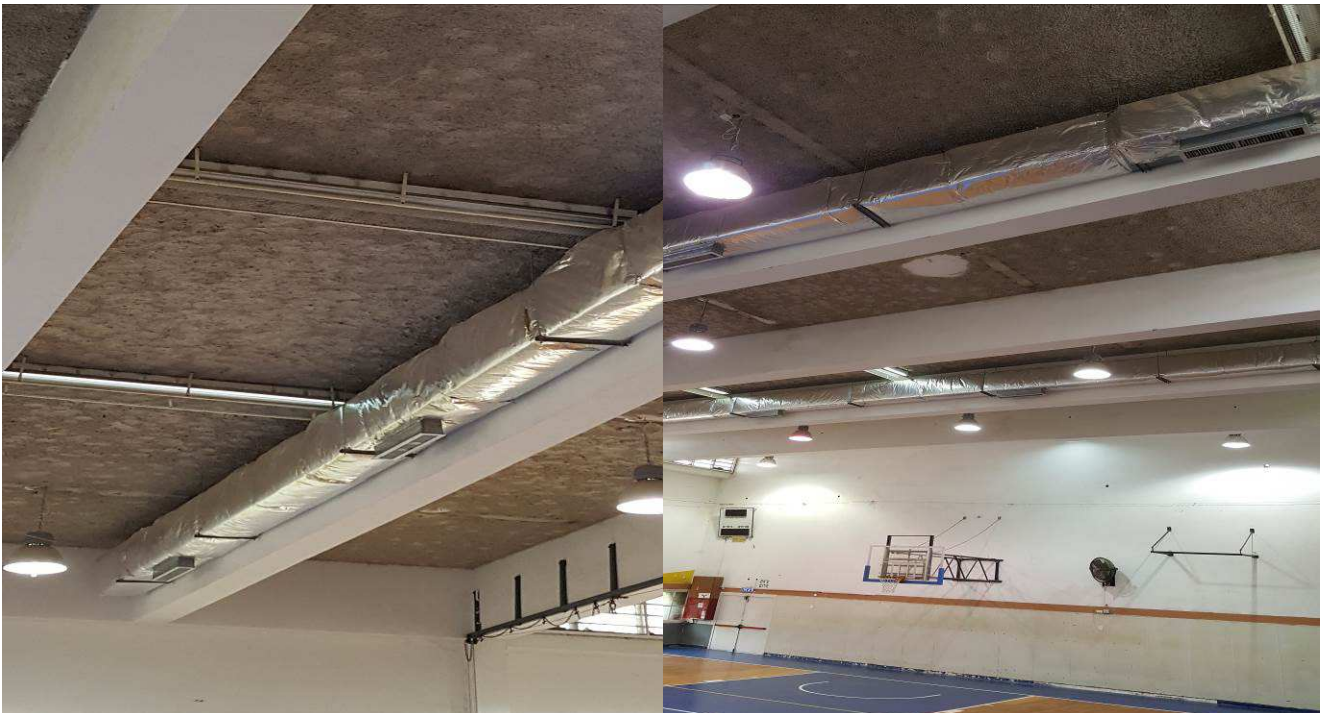
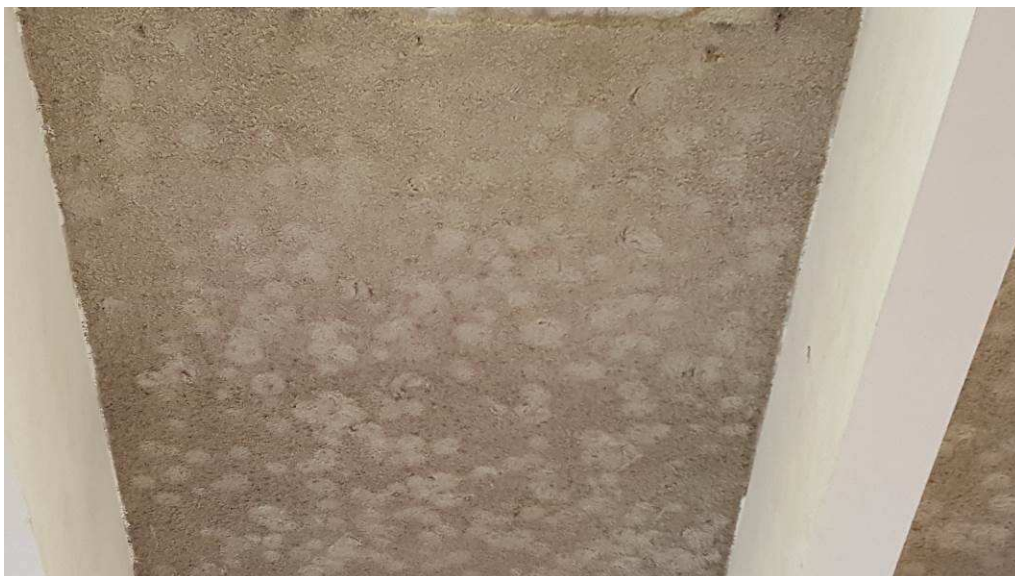
3. מתנ"ס מרכז-אולם ספורט

ממצאים: תקרת האולם מצופה בחומר שנראה כמו אסבסט מותז. בבדיקת צובר שבוצעה לחומר זה ב-23.1.2013 במעבדות אוניברסיטת "בן גוריון" נמצא כי חומר זה אינו מכיל אסבסט.

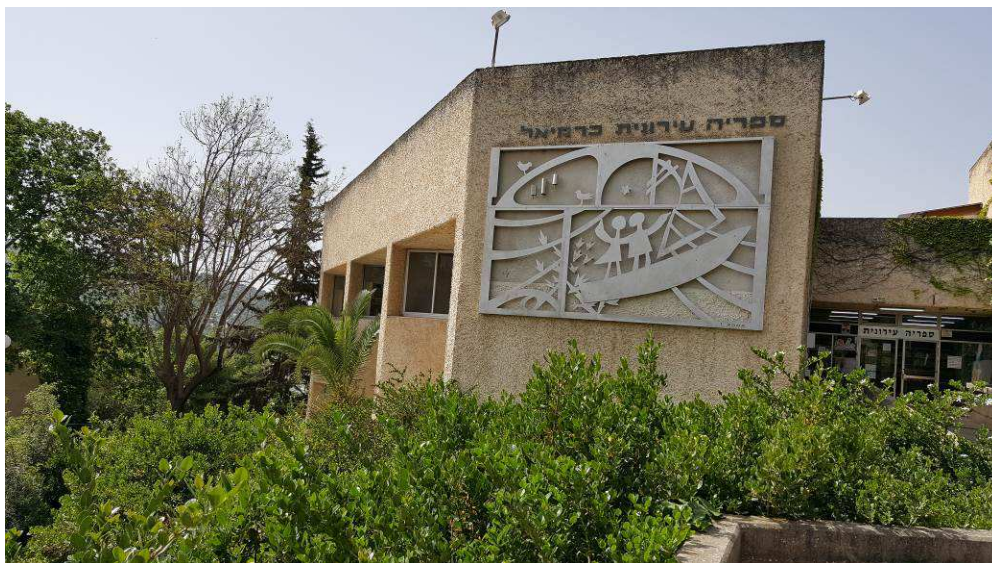
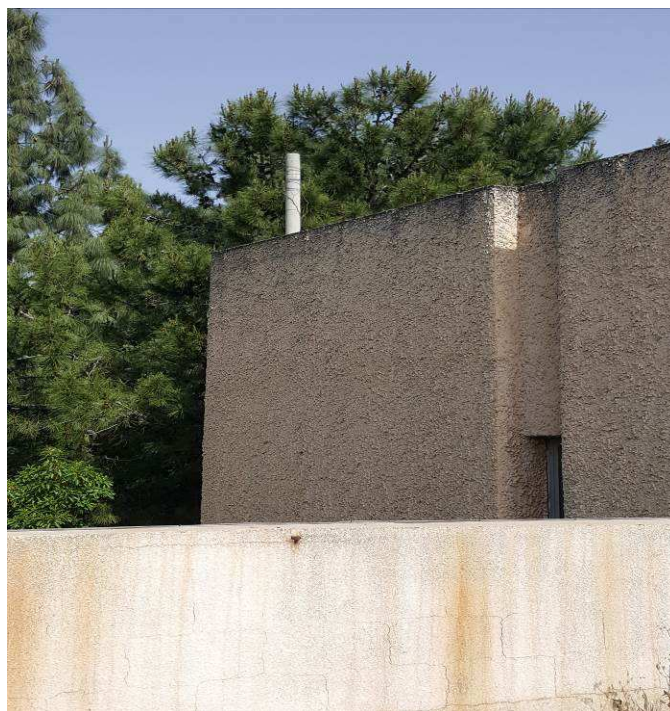
4. ספרייה עירונית

ממצאים: על גג המבנה קיימת ארובה באורך 2 מ' ובקוטר 0.5 מ' שאינה פעילה העשויה מחומר החשוד כמכיל אסבסט. שאר המבנה נבדק מבחוץ ומבפנים ולא נמצאו בו חומרים חשודים כמכילי אסבסט.

המלצות לטיפול: לצבוע את הארובה בצבע המיועד לאסבסט או לחילופין להניח על הארובה צינור פלסטיק אטום.

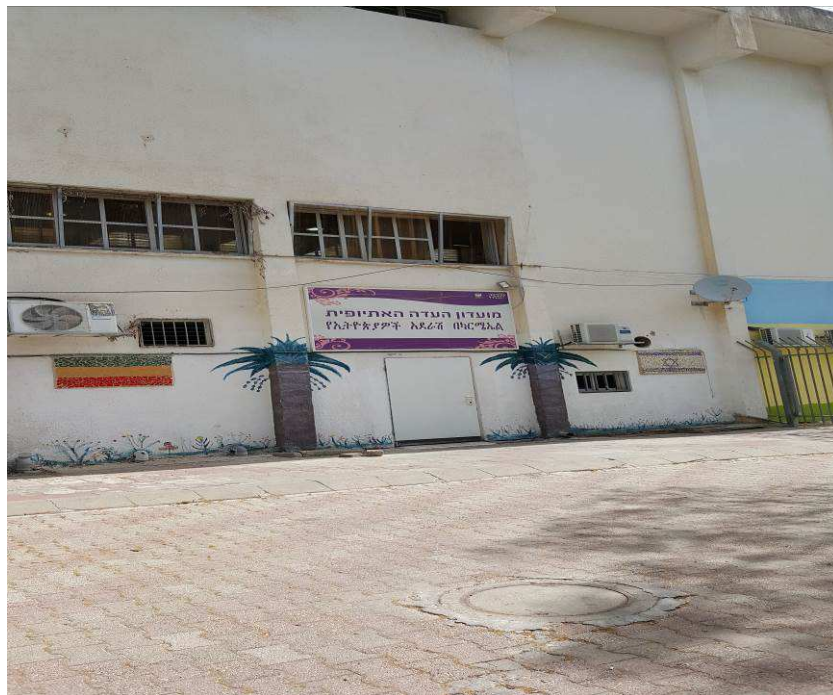
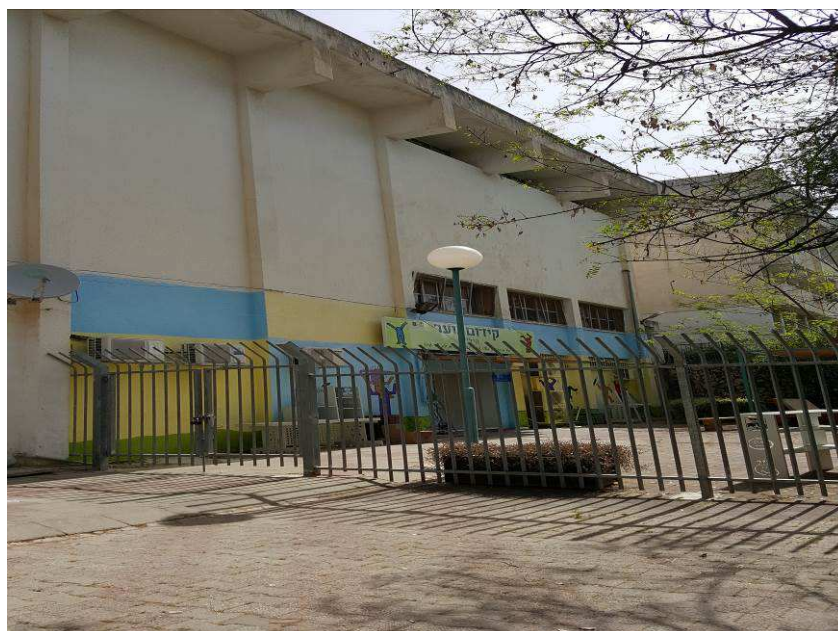
5. מועדון העדה האתיופית ומבנה קידום נוער "היל"ה"

ממצאים: המבנים נבדקו מבחוץ ולא נמצאו בהם חומרים חשודים כמכלילי אסבסט.

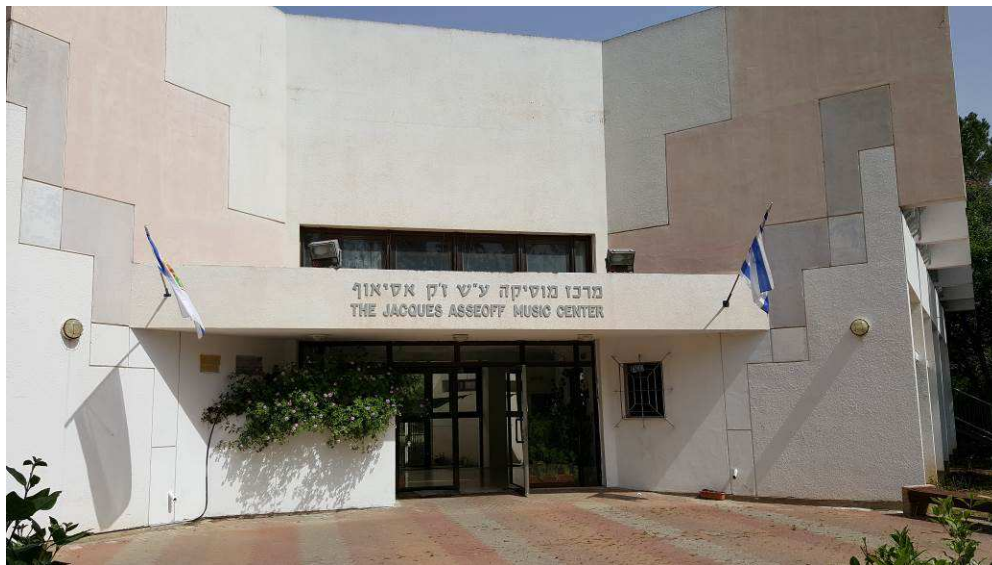
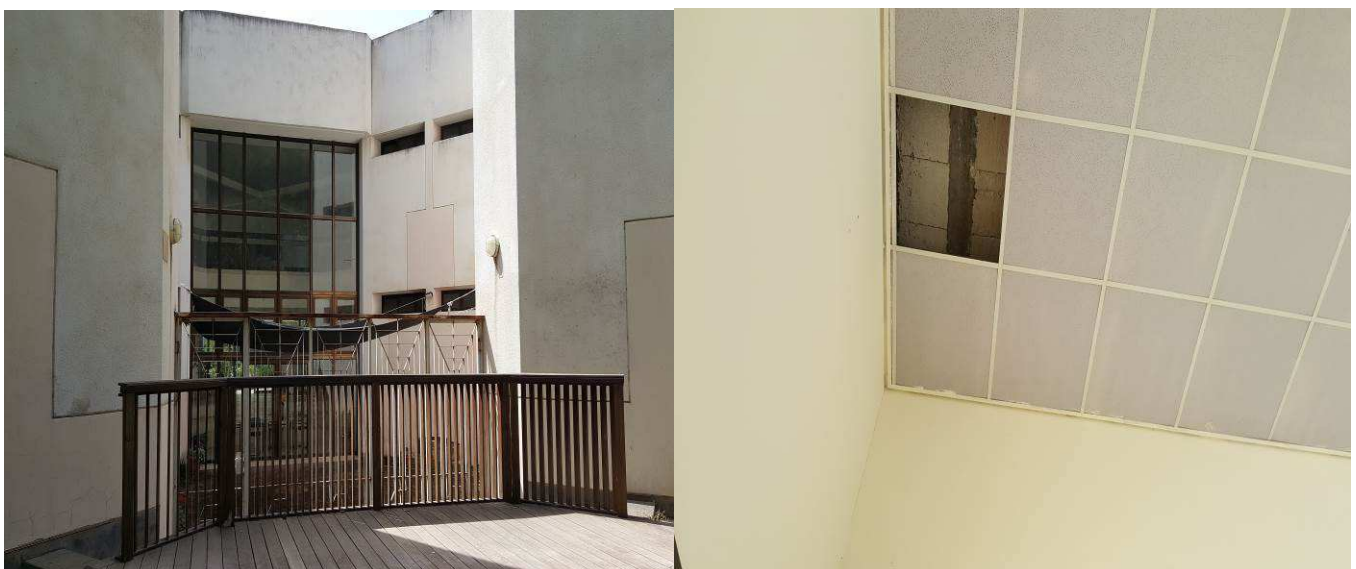
6. מרכז מוסיקה

ממצאים: המבנה נבדק מבחוץ ומבפנים ולא נמצאו בו חומרים חשודים כמכלילי אסבסט.

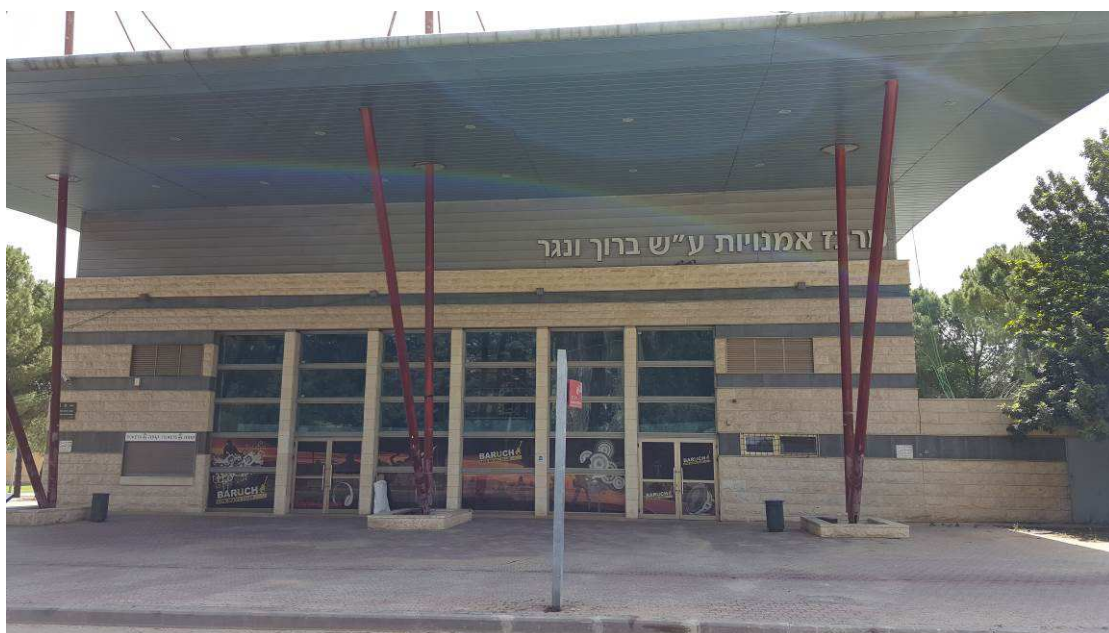
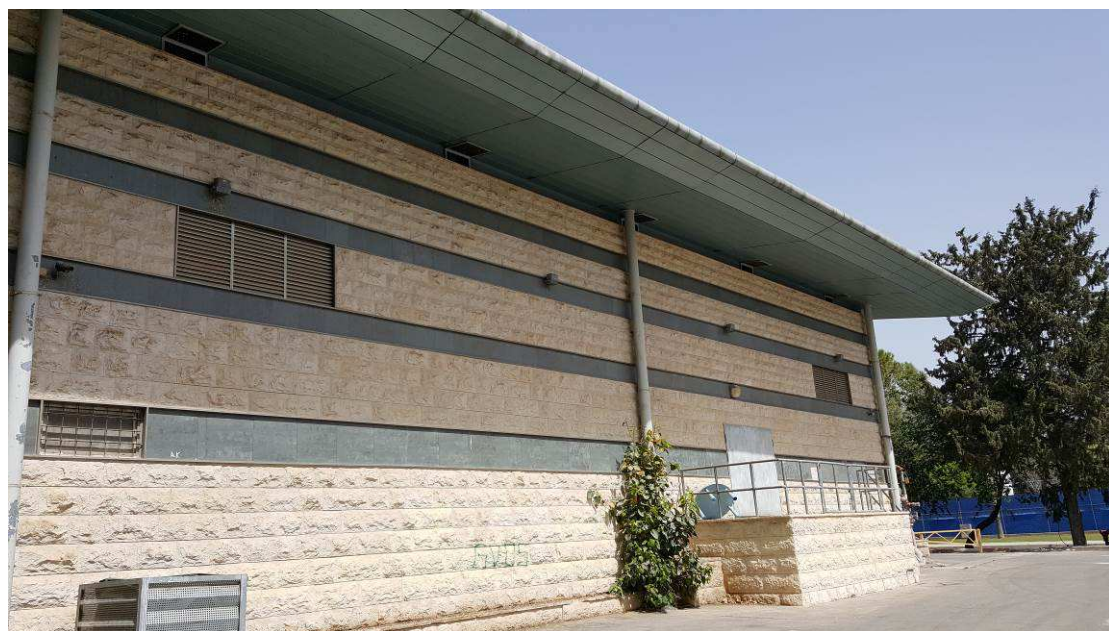
7. מרכז אומנויות ע"ש ברוך וגנר

ממצאים: המבנה נבדק מבחוץ ולא נמצאו בו חומרים חשודים כמכילי אסבסט.

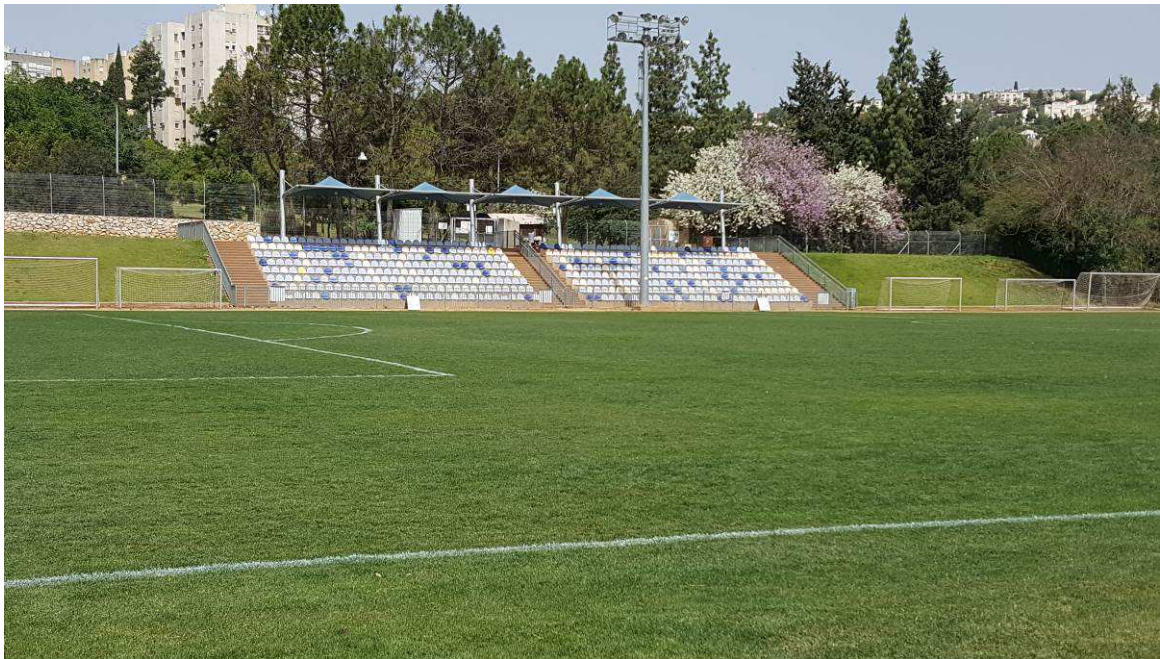
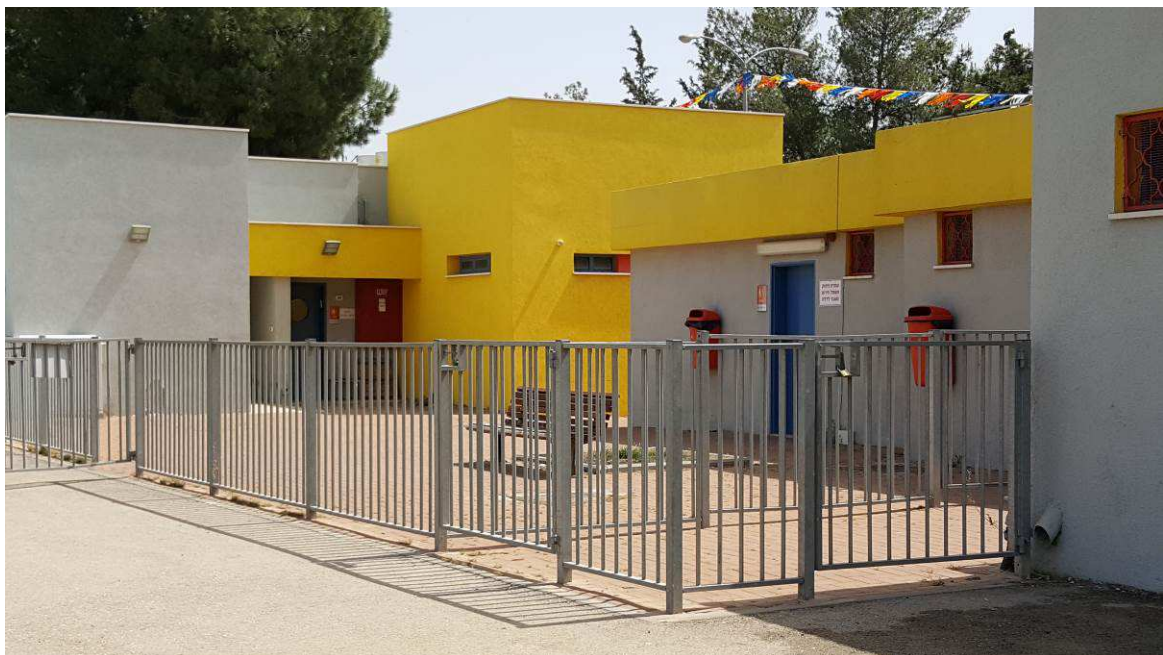
8. אצטדיון עירוני

ממצאים: האצטדיון נבדק מבפנים ולא נמצאו בו חומרים חשודים כמכילי אסבסט.

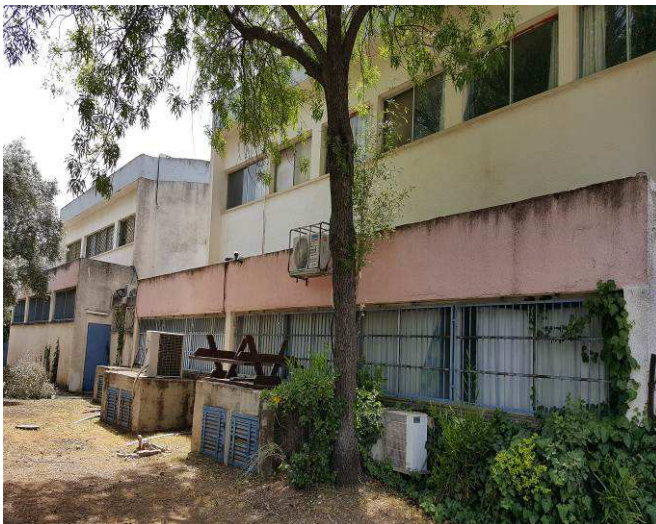
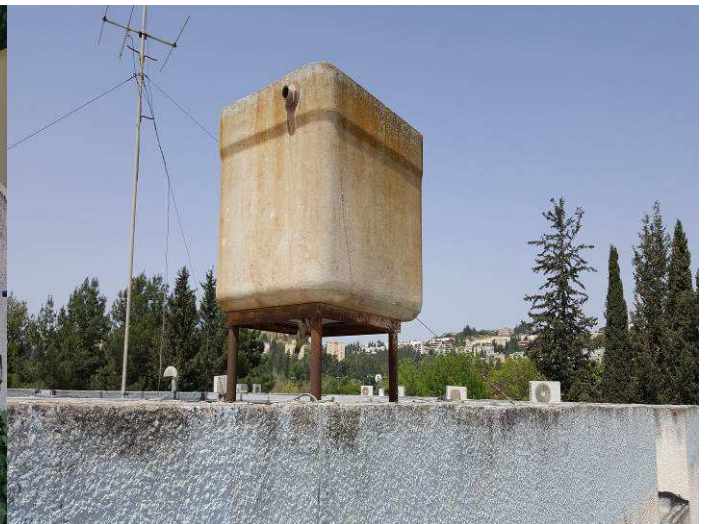
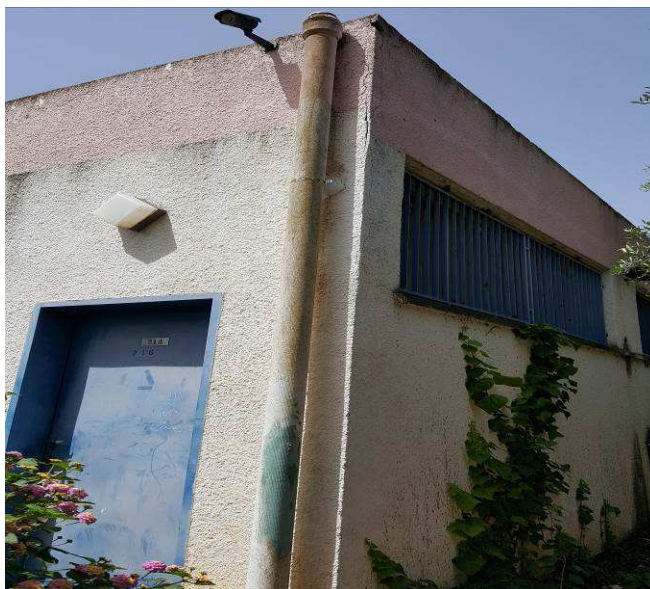
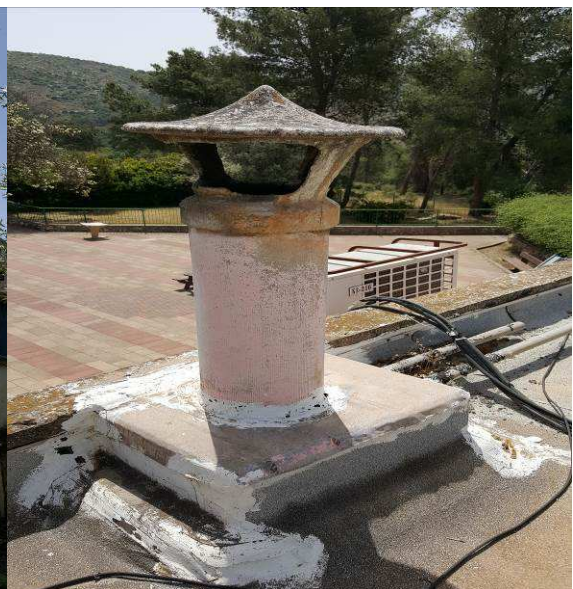
9. ביה"ס "הורוביץ"

ממצאים: על גג המבנה נראה מיכל מים ישן בשטח 5 מ"ר החשוד כמכיל אסבסט. בנוסף נראו 2 ארובות לא פעילות החשודות כעשויות מאסבסט באורך כולל של כ-10 מ' ובקוטר של 0.5 מ'. האסבסט נמצא במצב שלם. בשאר ביה"ס לא נמצאו חומרים החשודים כמכילי אסבסט.

המלצות לטיפול: לצבוע את המיכל ואת הארובות בצבע המתאים לאסבסט או לחילופין לפנות את המיכל והארובות על פי הנחיות המשרד להגנת הסביבה במסגרת "עבודה מצומצמת".

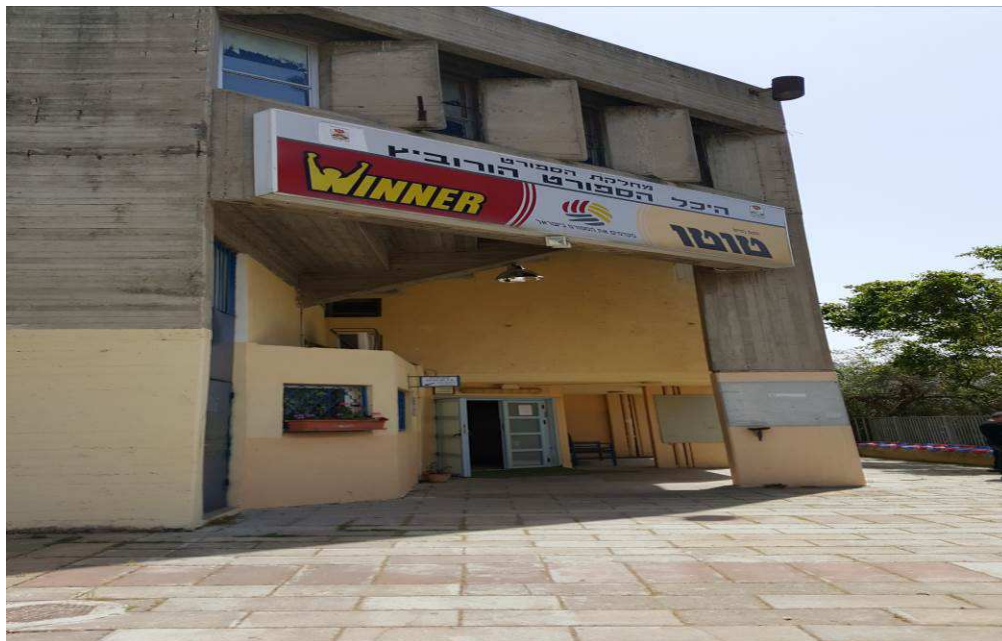
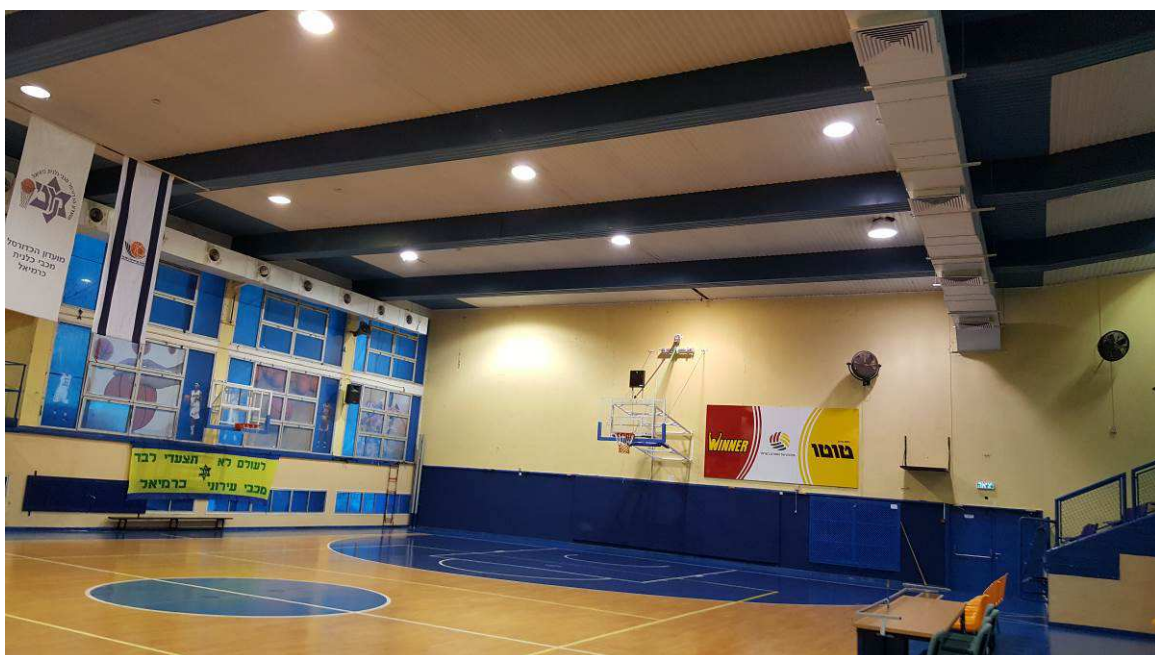
10. היכל הספורט "הורוביץ"

ממצאים: המבנה נבדק מבחוץ ומבפנים ולא נמצאו בו חומרים חשודים כמכלילי אסבסט.

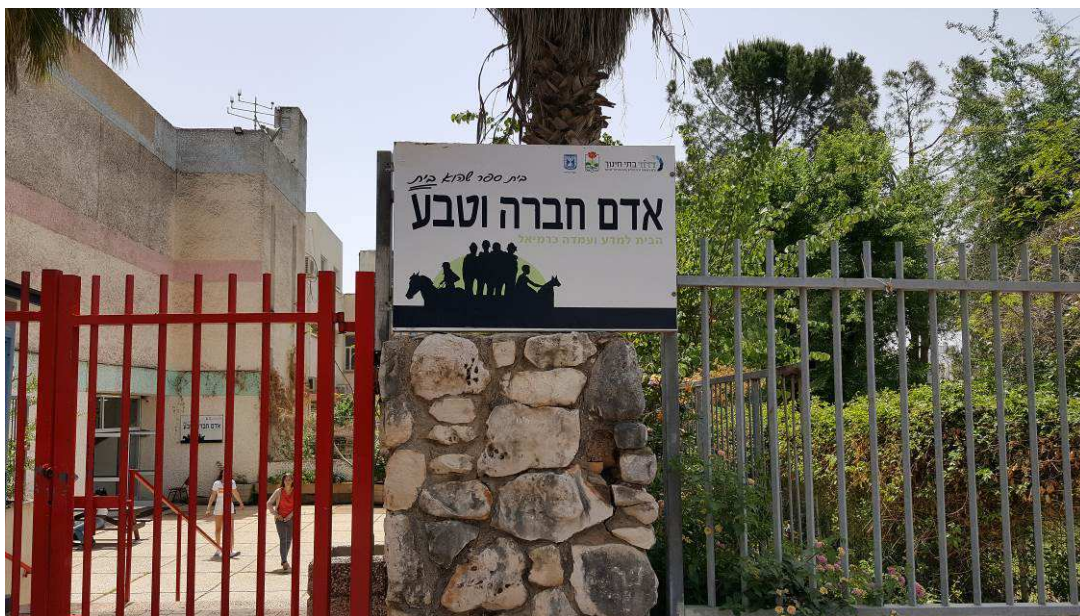
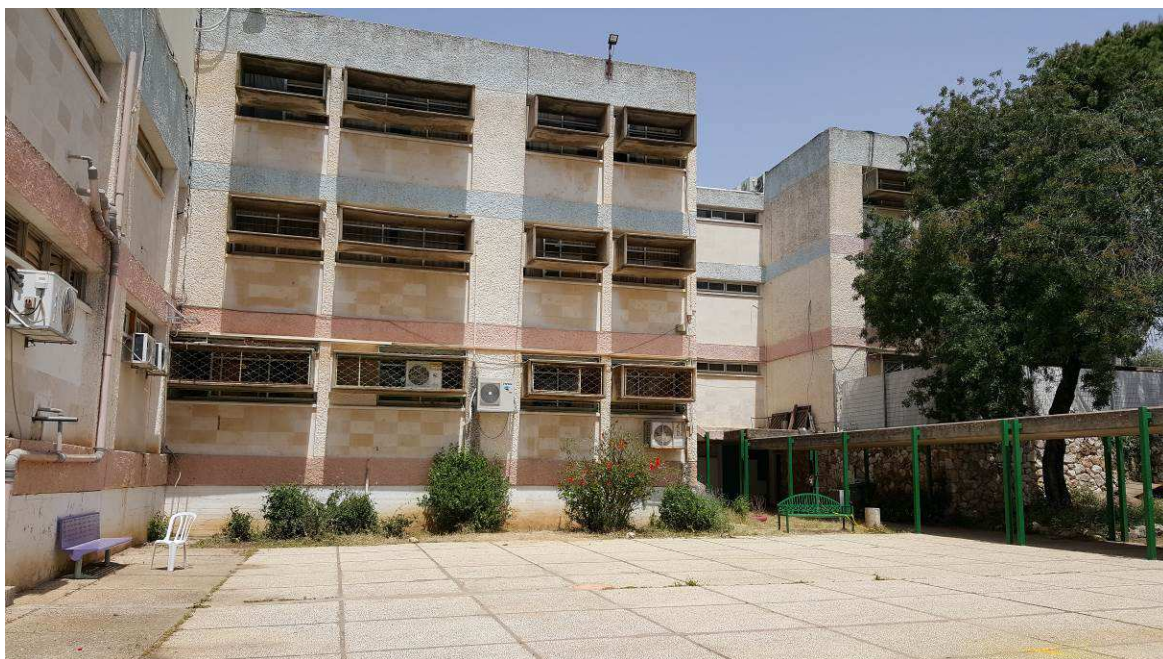
11. ביה"ס "אדם חברה וטבע" ותיכון תורני לבנות "נווה חווה"

ממצאים: המבנה נבדק מבחוץ ומבפנים ולא נמצאו בו חומרים חשודים כמכילי אסבסט.

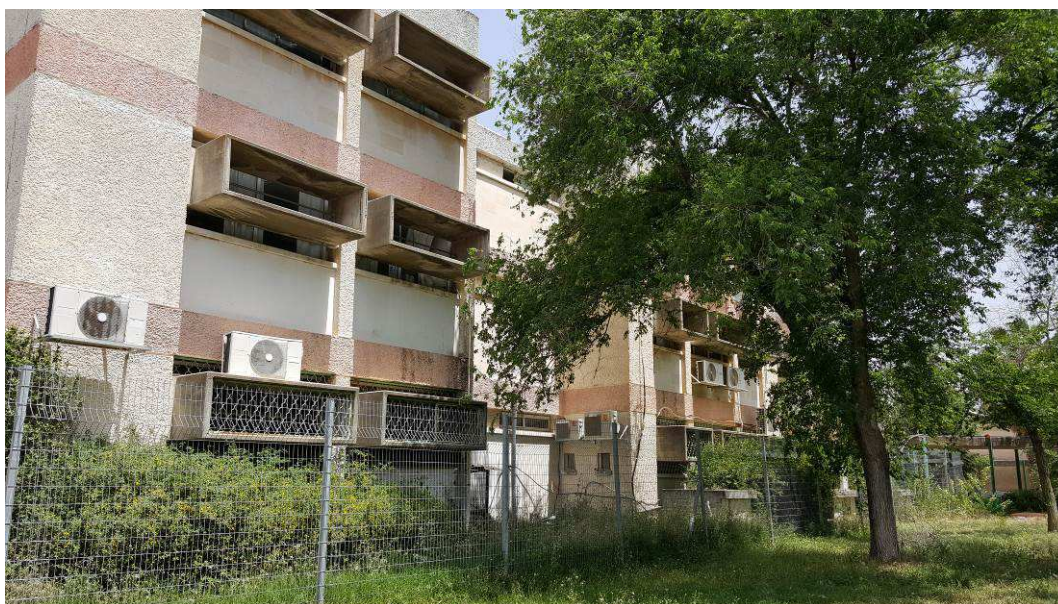
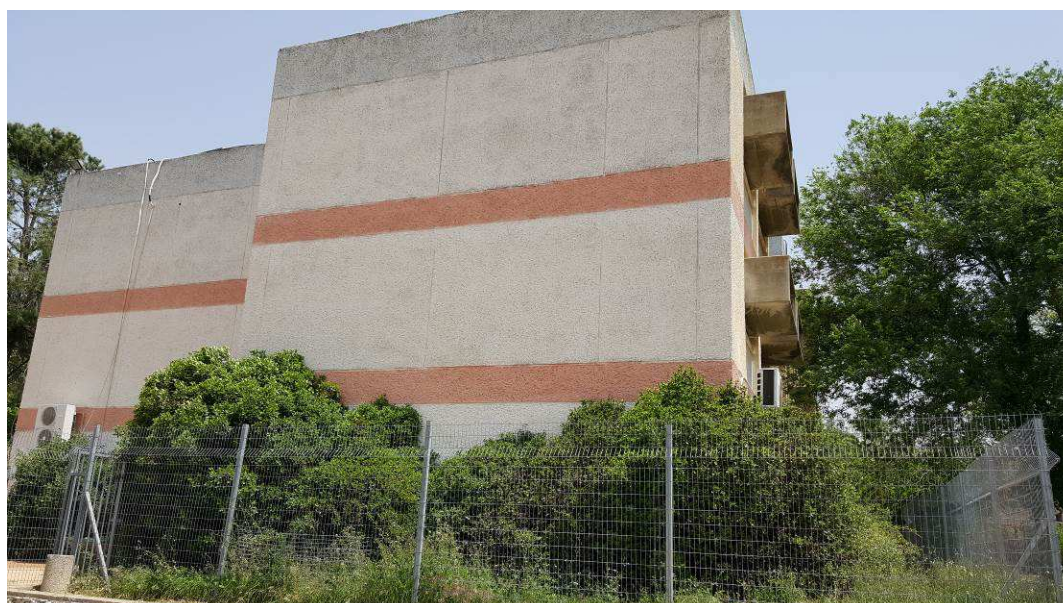
12. מכללה ותיכון "עתיד"

ממצאים: המבנה נבדק מבחוץ ולא נמצאו בו חומרים חשודים כמכילי אסבסט.

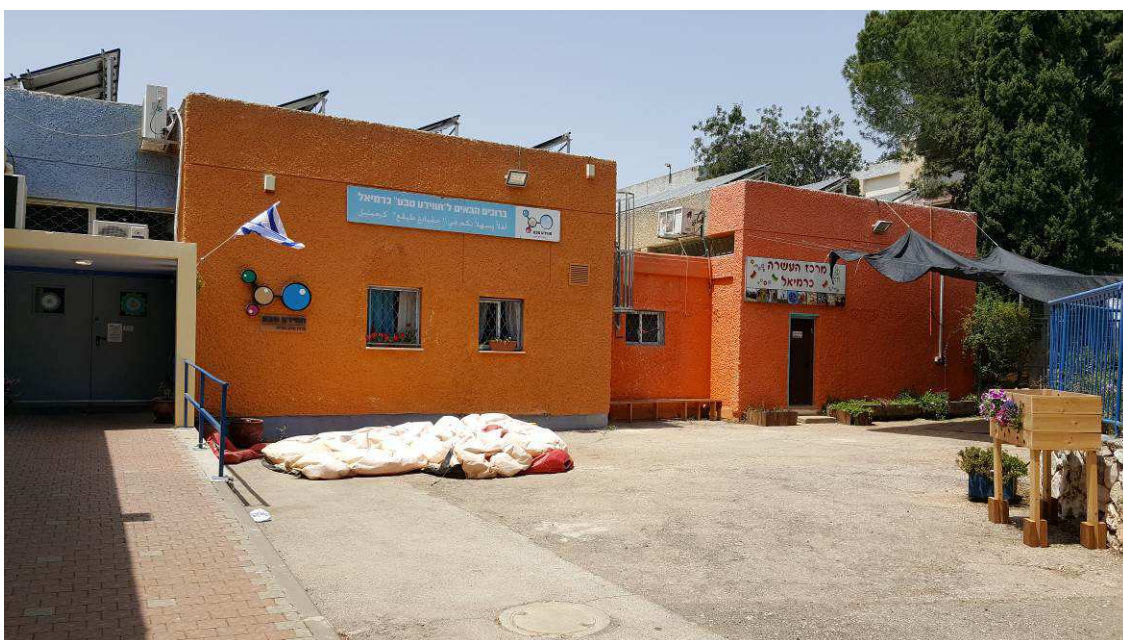
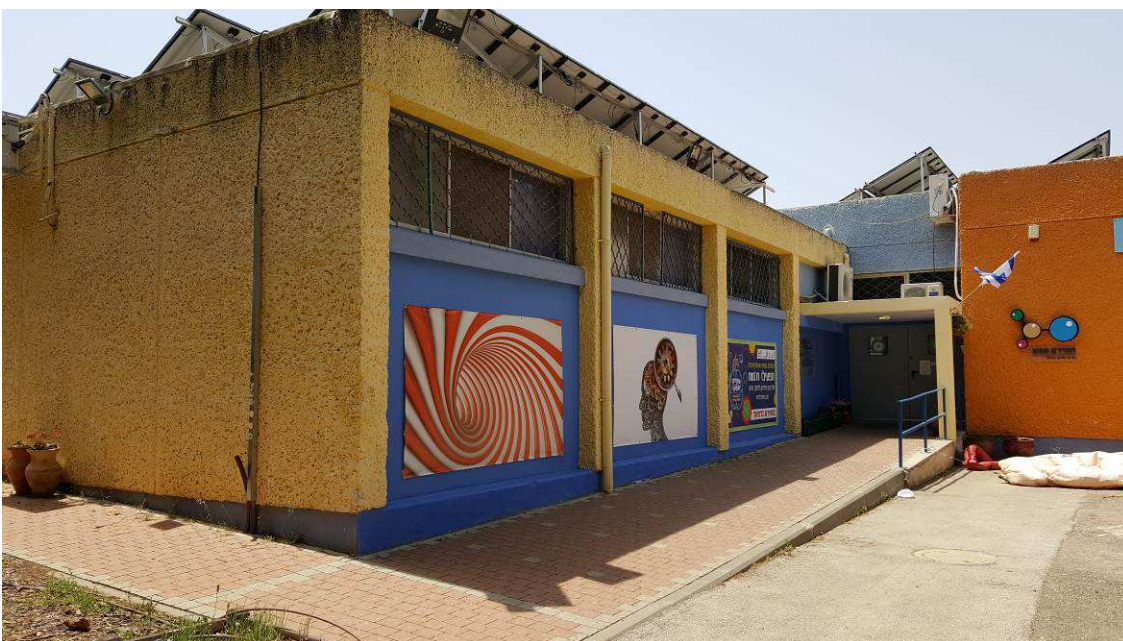
13. חווידע

ממצאים: המבנה נבדק מבחוץ ולא נמצאו בו חומרים חשודים כמכילי אסבסט.

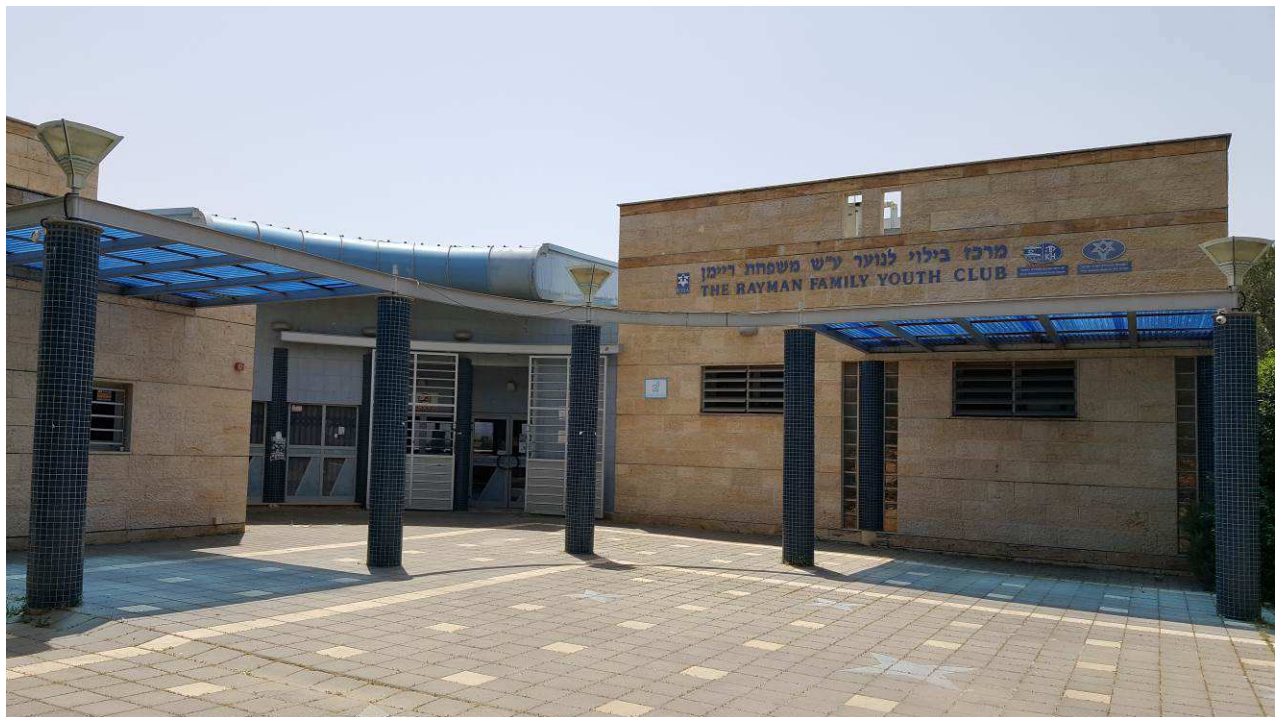
14. מרכז בילוי לנוער

ממצאים: המבנה נבדק מבחוץ ולא נמצאו בו חומרים חשודים כמכילי אסבסט.

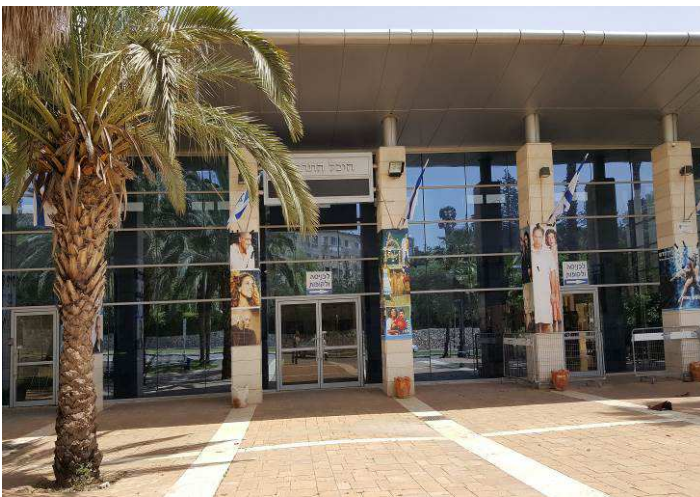
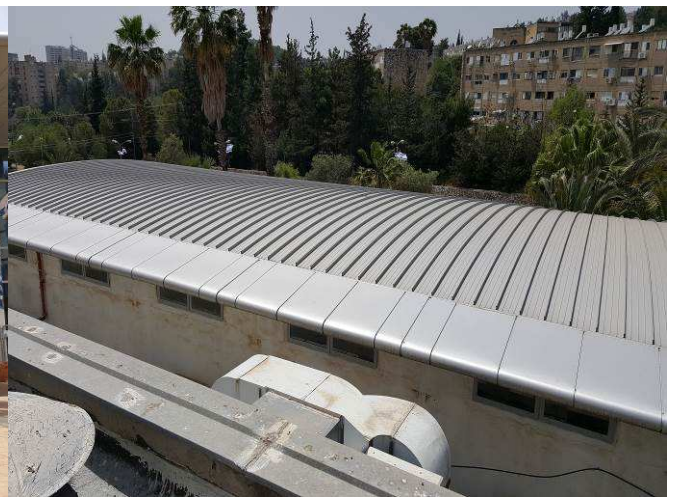
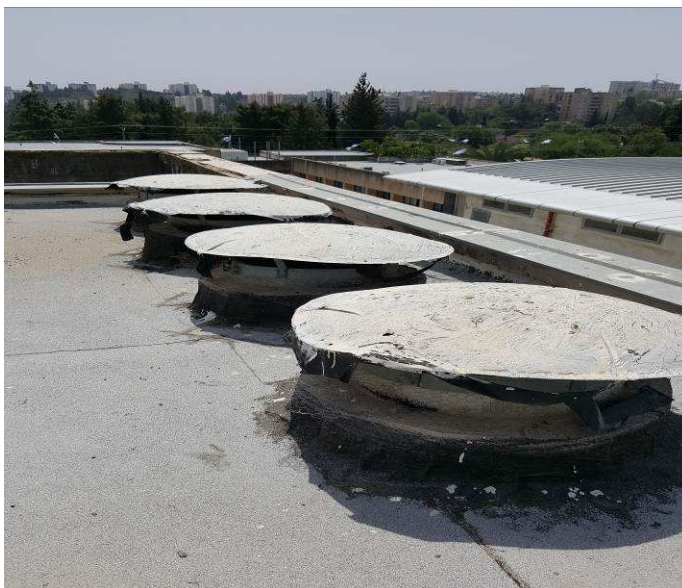
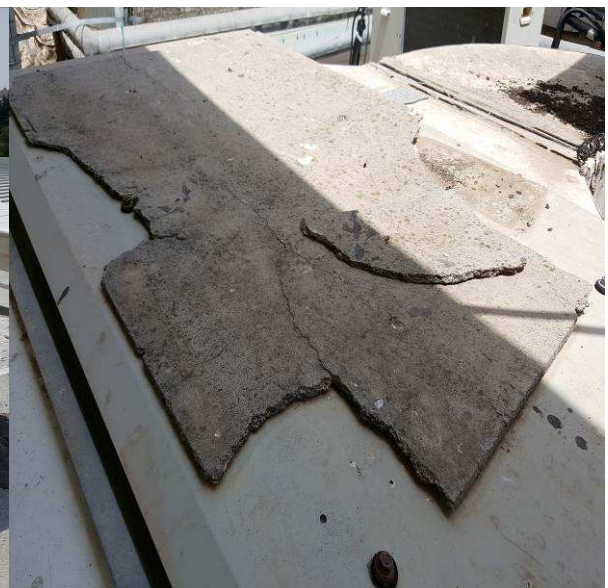
15. היכל התרבות

ממצאים: על גג המבנה נראו 4 פתחי ארובות החשודות כעשויות מאסבסט בשטח כולל של כ-2 מ"ר. על הגג מונח לוח שבור בשטח של 1 מ"ר החשוד כמכיל אסבסט. שאר המבנה נבדק מבחוץ ומבפנים ולא נמצאו בו חומרים חשודים כמכילי אסבסט.
אופן הטיפול: לצבוע את פתחי הארובות בצבע המיועד לאסבסט, ולפנות את הלוח בהתאם להנחיות "עבודה מצומצמת" של המשרד להגנת הסביבה.
