# סקר אסבסט במבני ציבור

## בכרמיאל

מאי, 2017

הסקר הנוכחי בוצע בתאריך 4.5.2017 במבני ציבור בכרמיאל, בשיתוף פעולה וליווי של דנה אזולאי ממחלקת איכות הסביבה בעיריית כרמיאל.

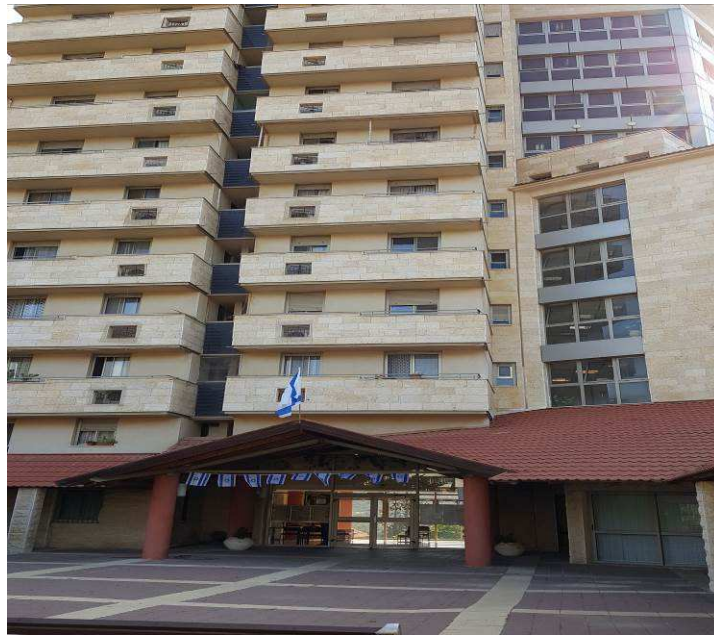
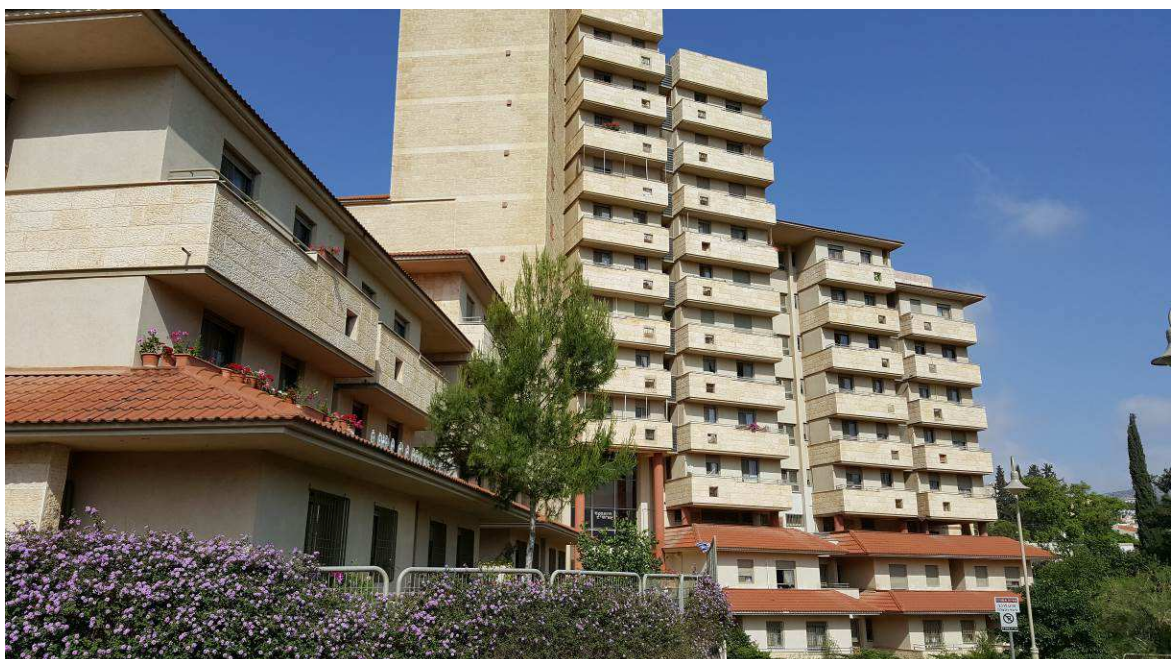
### 1. מבנה דיור מוגן-רחוב צה"ל 103

ממצאים: המבנה נבדק מבחוץ ולא נמצאו בו חומרים החשודים כמכילי אסבסט.

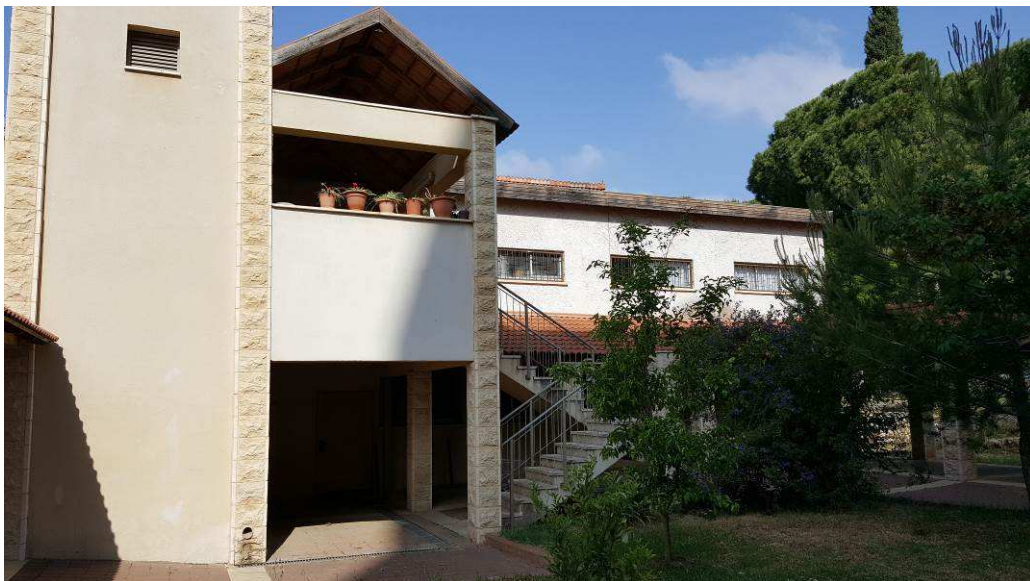
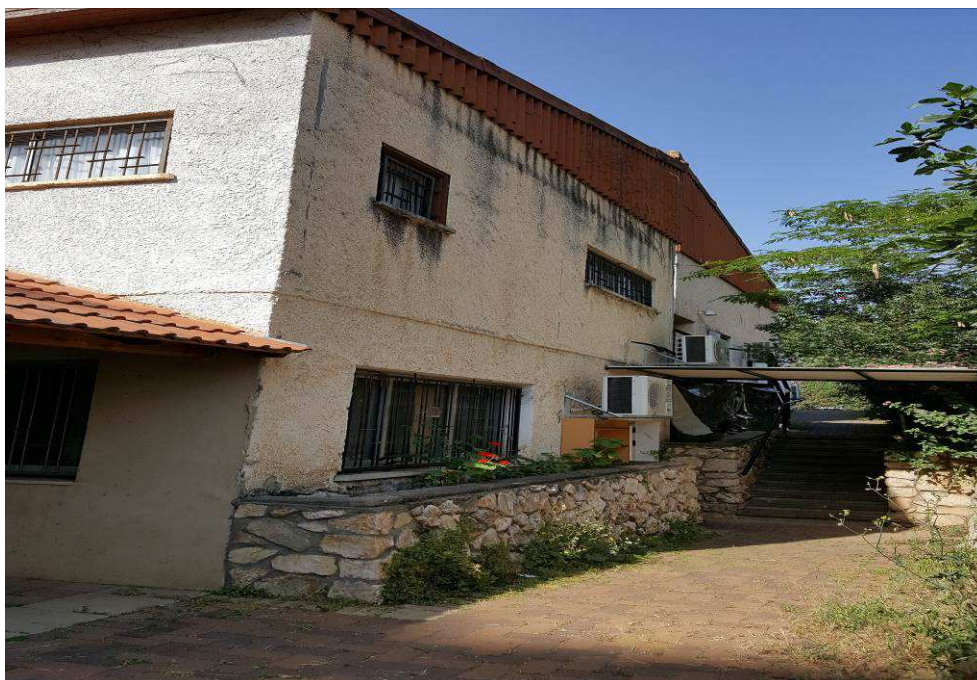
## 2. מרכז יום לקשיש "בית בראט"

ממצאים: המבנה נבדק מבחוץ ולא נמצאו בו חומרים החשודים כמכילי אסבסט.

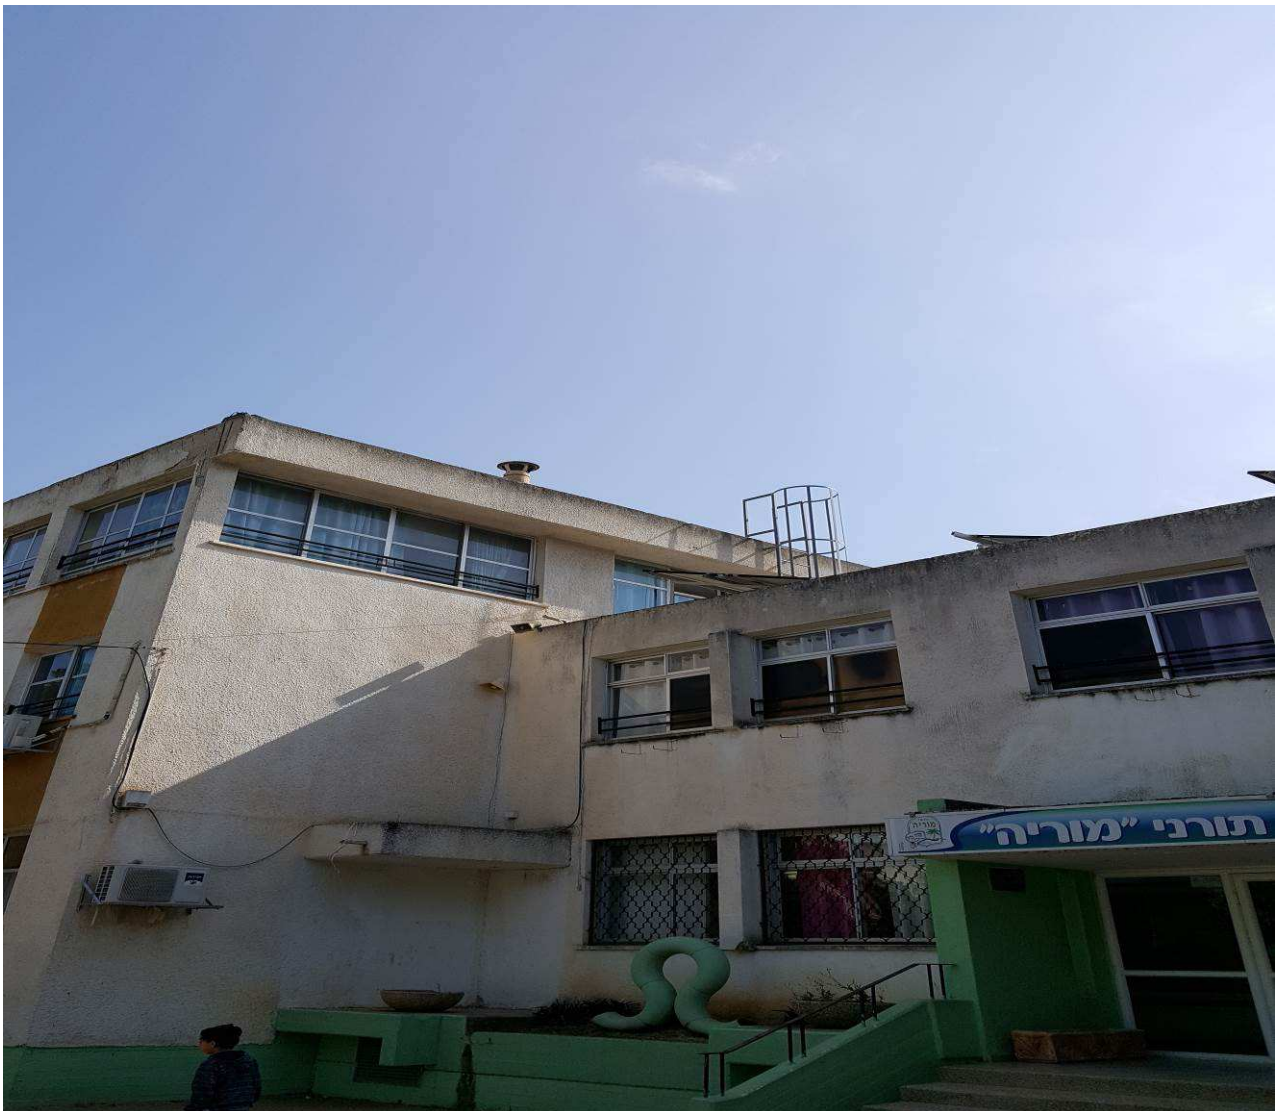
### 3. ביה"ס מוריה

ממצאים: על גג המבנה ככל הנראה יש ארובה עשויה אסבסט-צמנט. בשאר שטח בית הספר לא נמצאו חומרים חשודים כמכילים אסבסט-צמנט.

אופן הטיפול: לצבוע את הארובה בחומר המתאים לצביעת אסבסט למניעת שחרור סיבי אסבסט לסביבה.

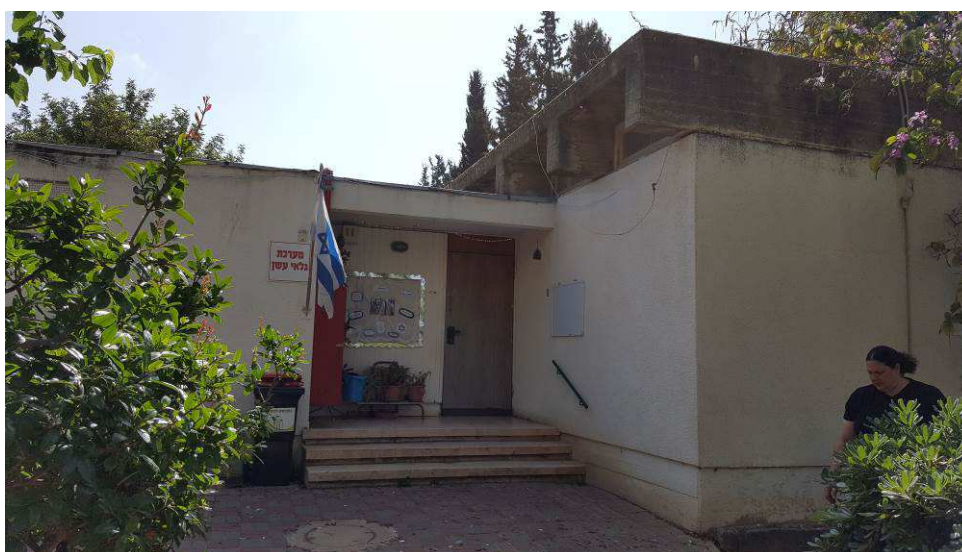
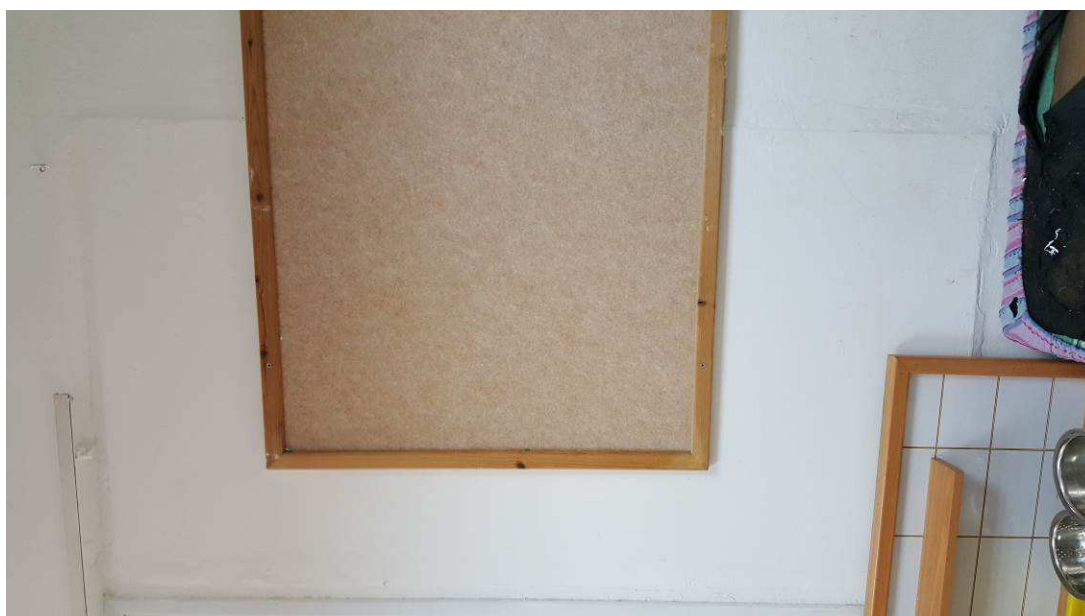
#### 4. גן "סביון"

ממצאים: בבדיקה שבוצעה ע"י קב"ט גנים בעיריית כרמיאל ב-2014 נמצא לוח בגודל 1 מ' על 1.5 מ' בחלקו הפנימי של קיר הגן. הלוח צבוע ומוברגים לתוכו 2 ברגים.

לוח החשוד כי עשוי מאסבסט צמנט בתוך מבנה הגן

המלצות לטיפול: מאחר ומדובר בלוח בתוך גן ילדים יש לפרקו ולפנותו בהתאם להנחיות "עבודה מצומצמת" של המשרד להגנת הסביבה.

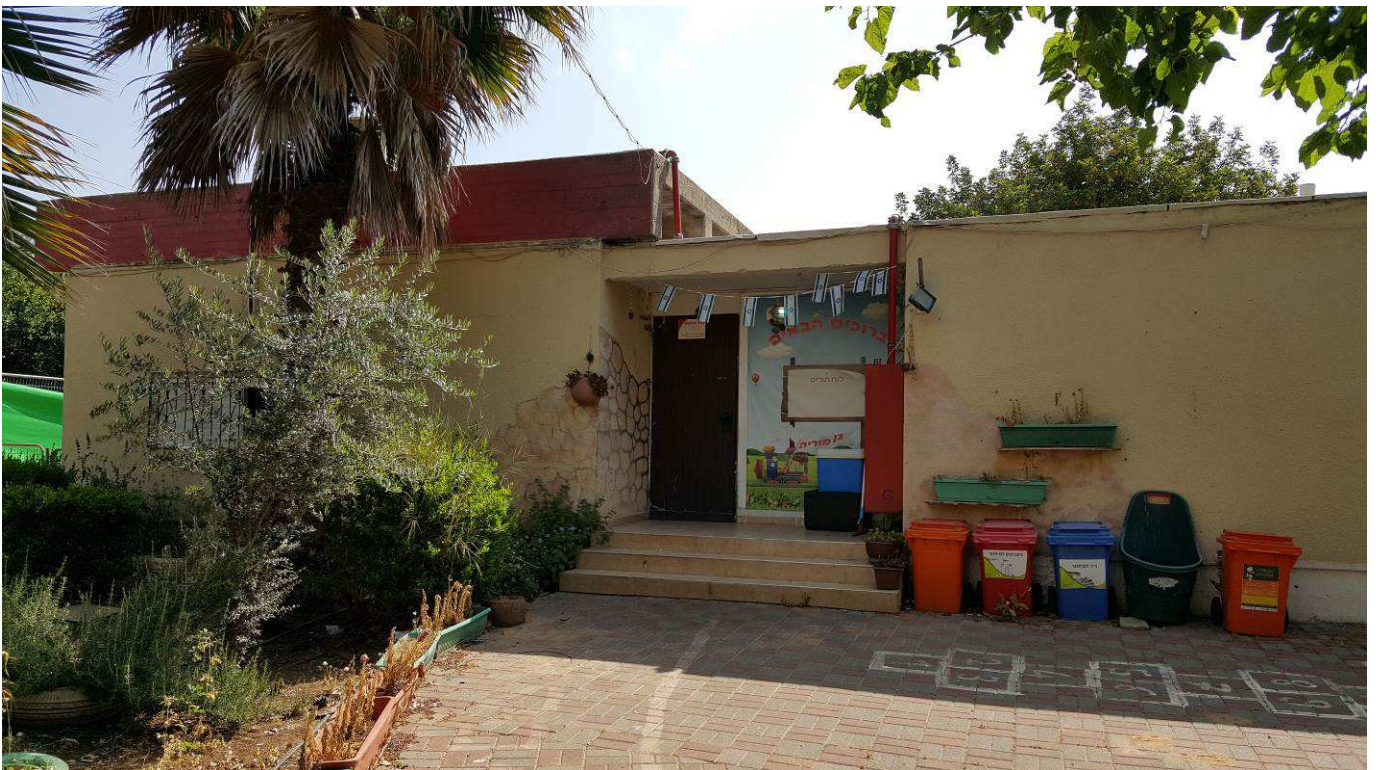
5. גן "מוריה"

ממצאים: מדובר בגן הצמוד לגן "סביון". מאחר והמבנים דומים יכול להיות שגם בגן זה קיים לוח אסבסט צמנט בקיר הפנימי. לדברי הגנת, הנושא לא מוכר לה. בבדיקה נמצא לוח דומה בקיר אך לא ברור האם מדובר באסבסט-צמנט. המלצות לטיפול: יש לבצע בדיקת צובר ללוח לבדיקת נוכחות סיבי אסבסט ולהעביר את התוצאות לח"מ.

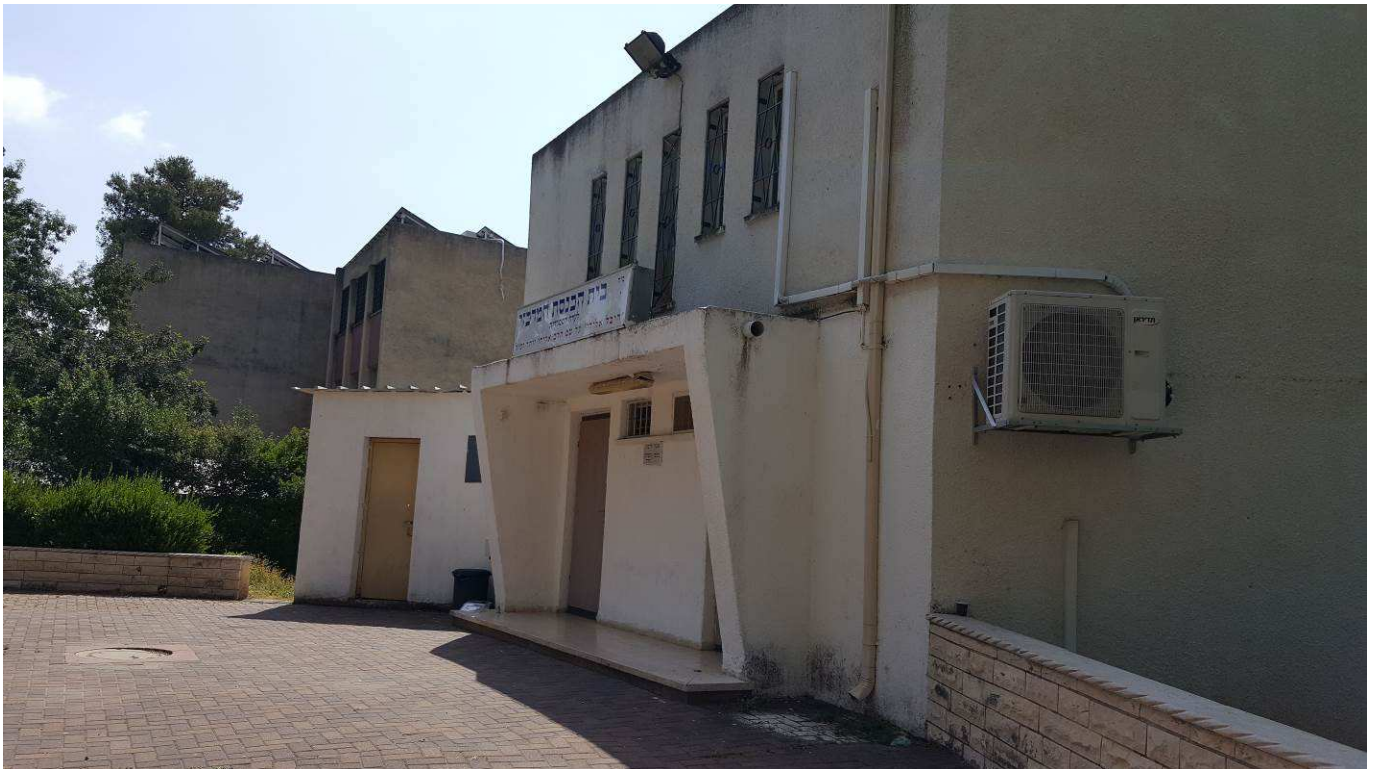
6. בית הכנסת המרכזי "היכל אליהו"

ממצאים: המבנה נבדק מבחוץ ולא נמצאו בו חומרים חשודים כמכילי אסבסט.

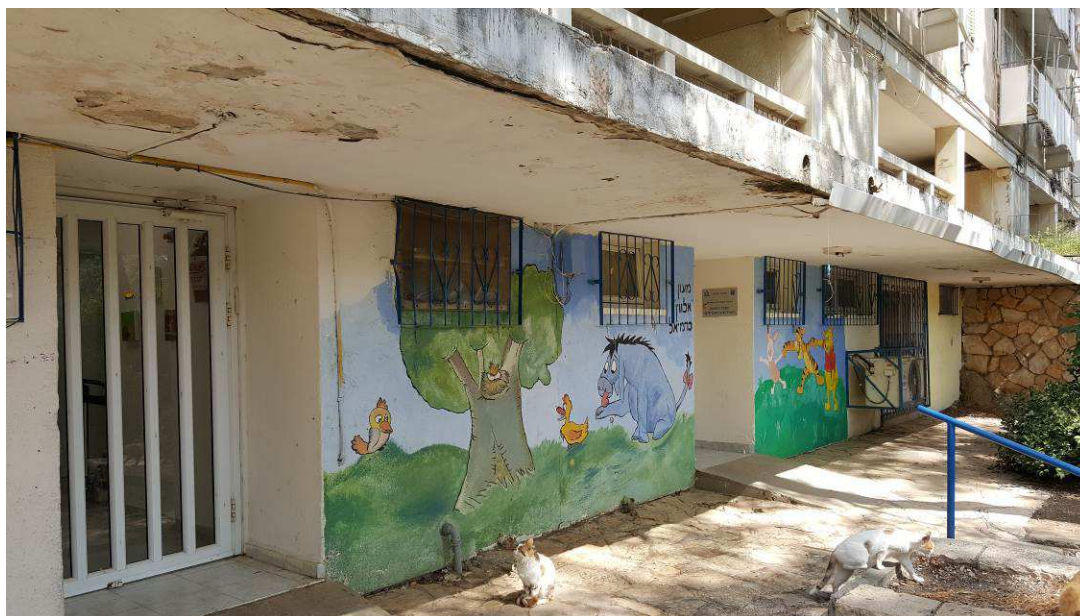
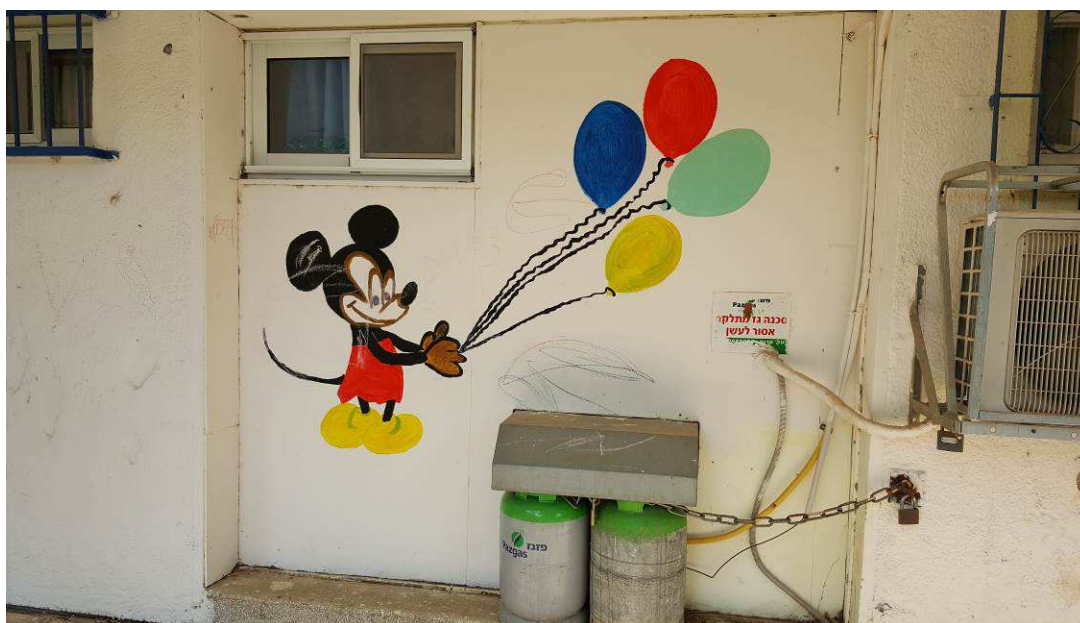
## 7. מעון "אלווין"

ממצאים: המבנה נבדק מבחוץ וקיים חשד כי אחד הקירות החיצוניים עשוי מאסבסט צמנט. הקיר צבוע ונמצא במצב שלם וללא סדקים או שברים.

המלצות לטיפול: יש לבצע בדיקת צובר לקיר לבדיקת נוכחות סיבי אסבסט ולהעביר את התוצאות לח"מ. אין לקדוח בקיר או לבצע פעולות שעלולות לפגוע בשלמותו.

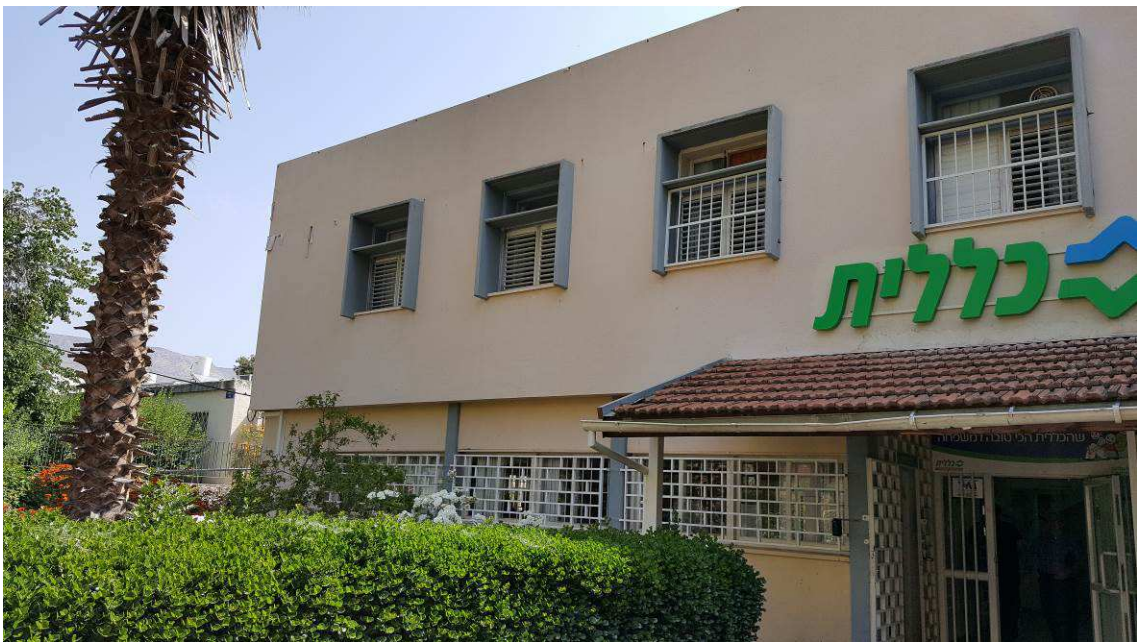
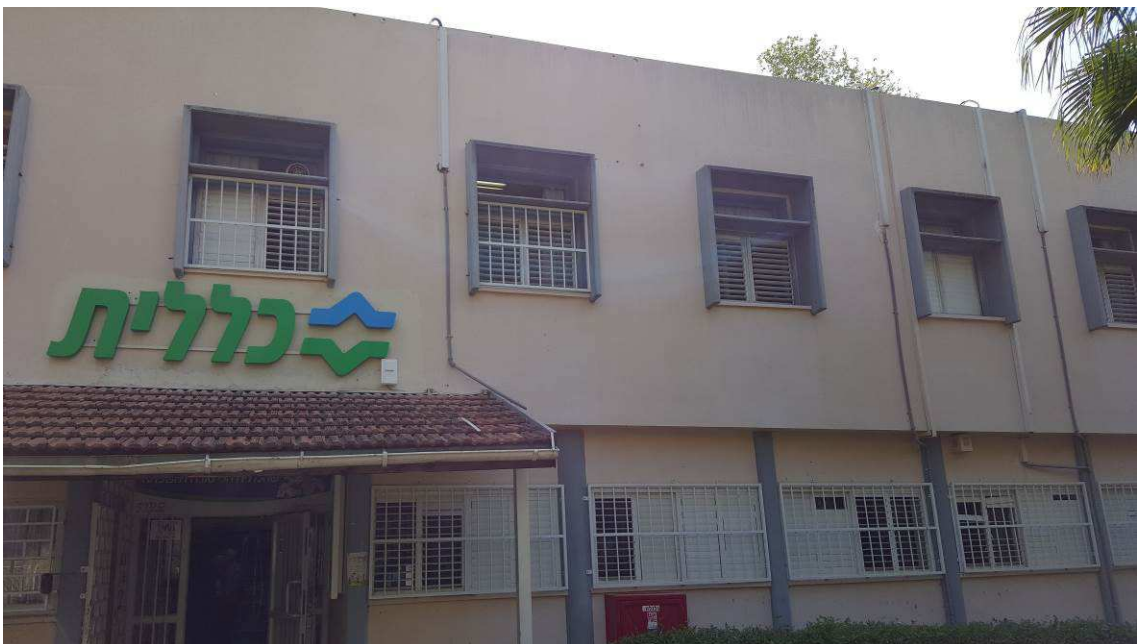
## 8. קופת חולים כללית

ממצאים: המבנה נבדק מבחוץ ומבפנים ולא נמצאו בו חומרים חשודים כמכילי אסבסט.

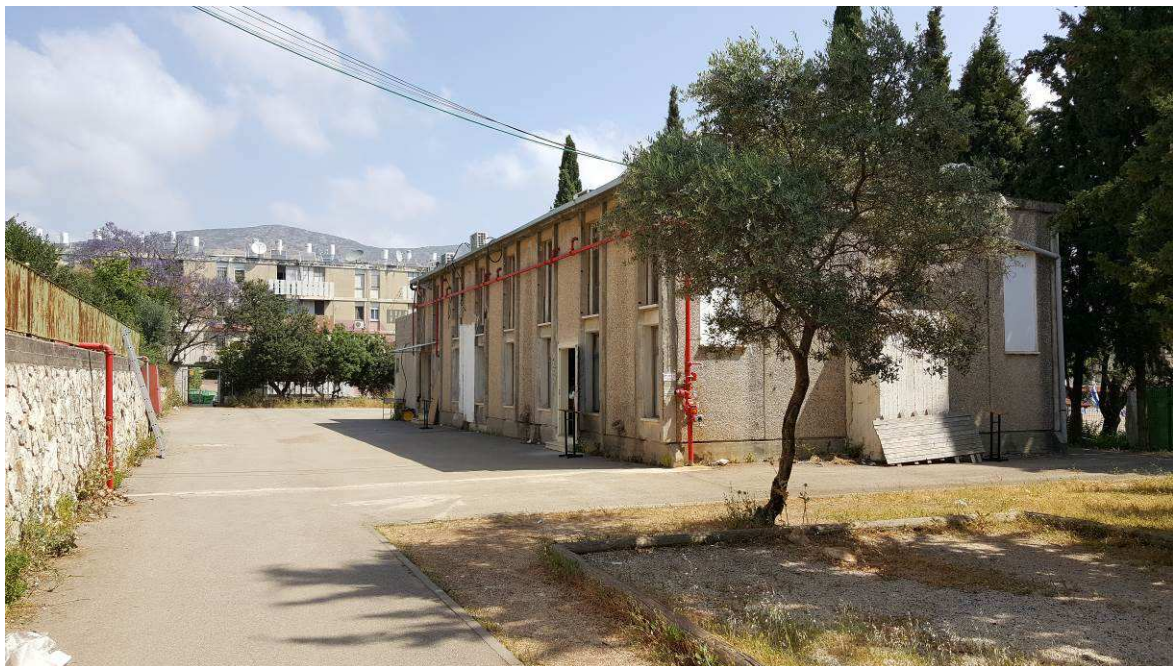
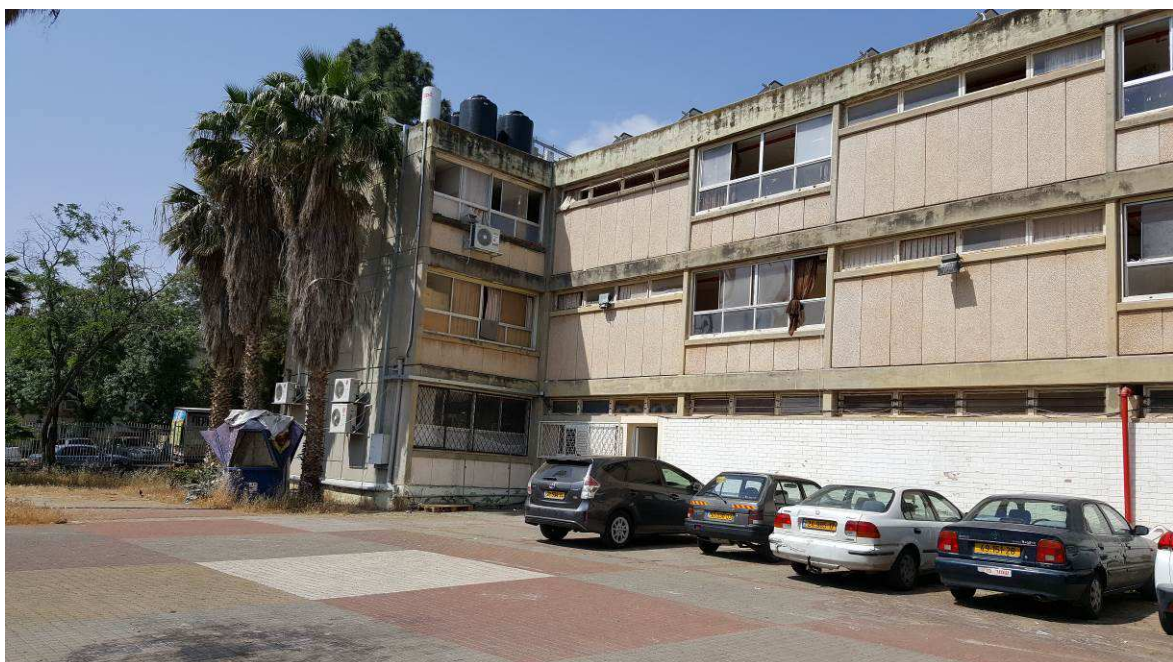
9. ישיבה "רינה של תורה"

ממצאים: המבנים נבדקו מבחוץ ומבפנים ולא נמצא בהם חומר החשוד כמכיל אסבסט.

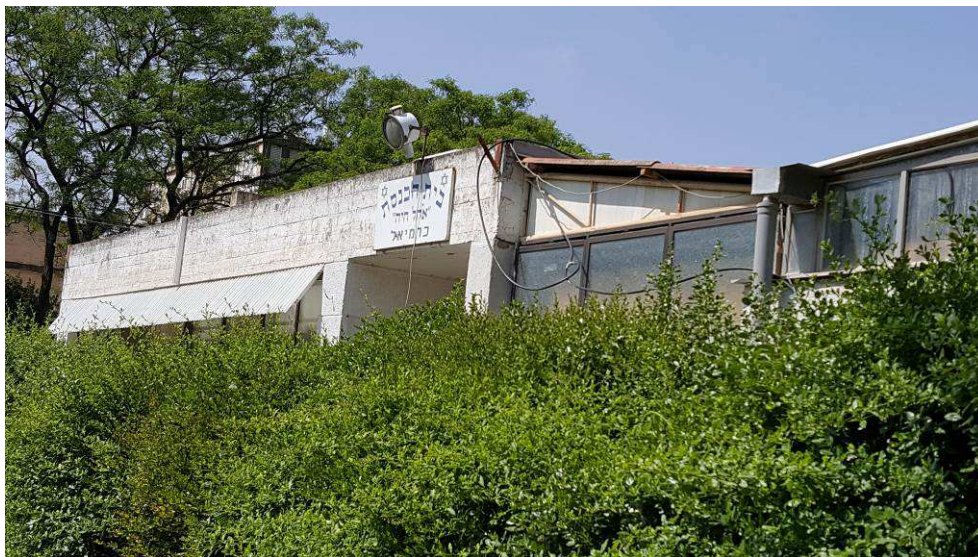
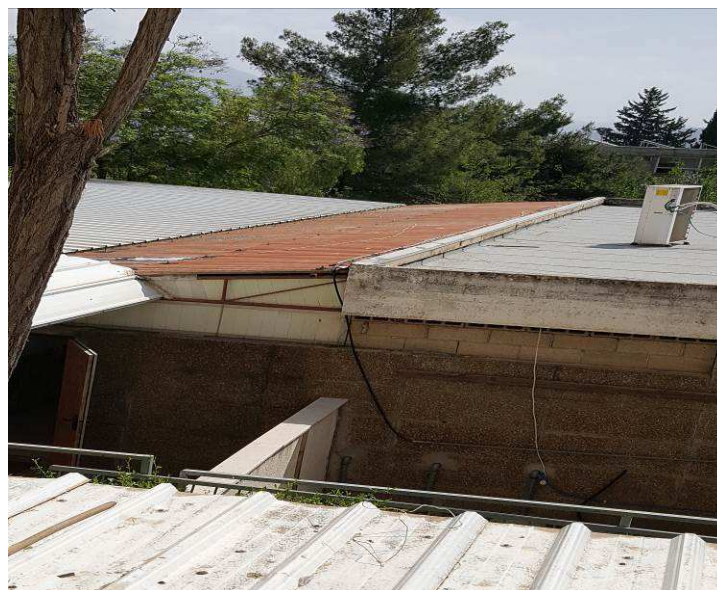
### 10. בית כנסת "אהל חיה"

ממצאים: חלק מגג המבנה בשטח כ-50 מ"ר עשוי מלוחות אסבסט-צמנט. הלוחות במצב שלם וצבועים.  
אופן הטיפול: יש לבצע בדיקה תקופתית ללוחות האסבסט לבדיקת שלמותם ושלמות הצבע. במידת הצורך יש לצבוע את הלוחות. מומלץ להחליף את לוחות האסבסט בגג שאינו עשוי אסבסט בהתאם להנחיות המשרד להגנת הסביבה ובאישורו.

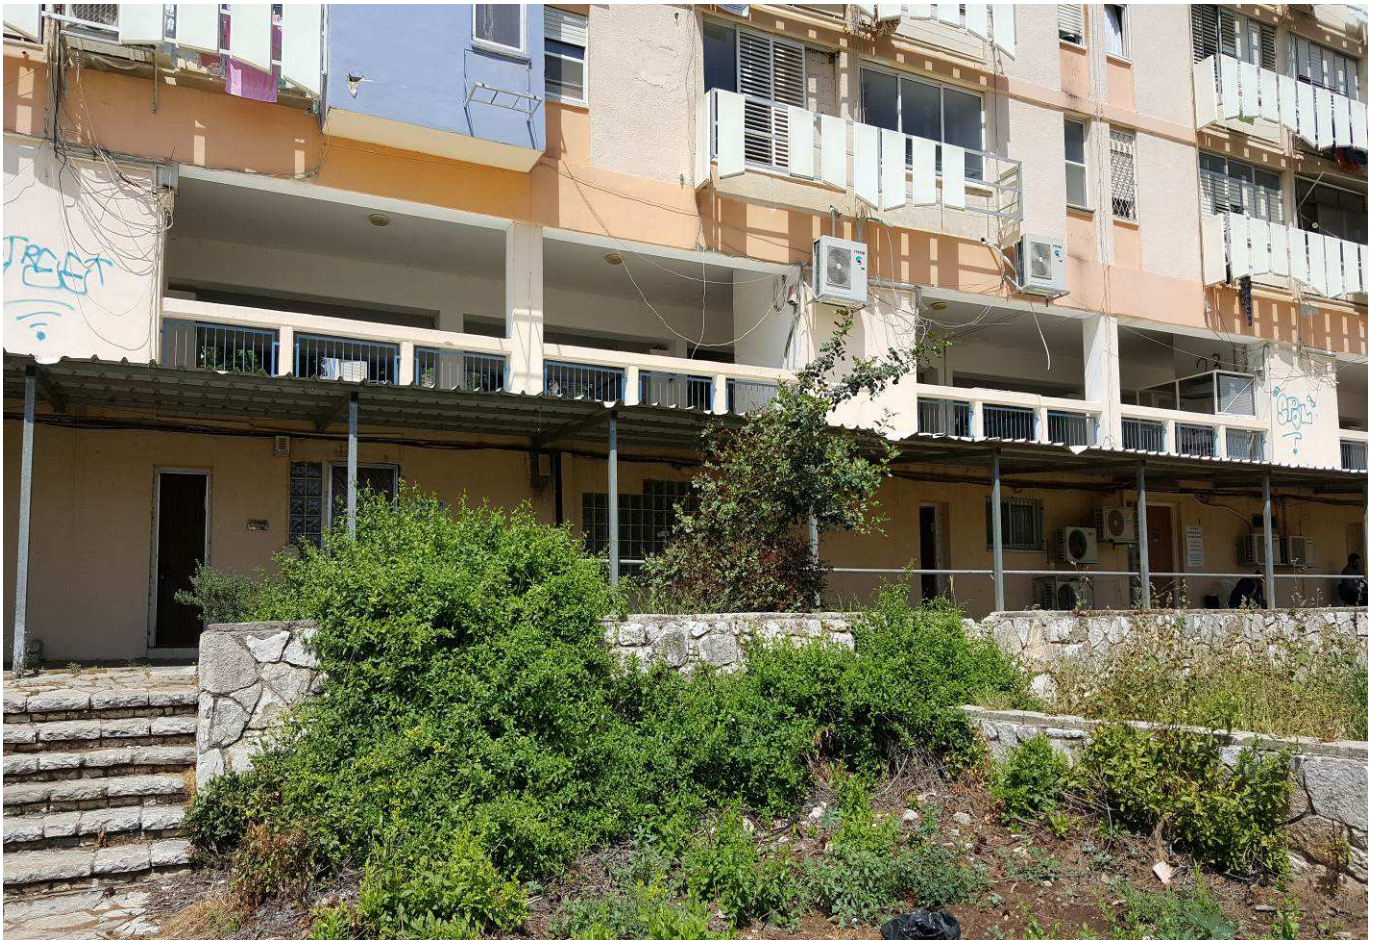
11. מרפאה לבריאות הנפש

ממצאים: המבנה נבדק מבחוץ ולא נמצאו בו חומרים חשודים כמכילי אסבסט.

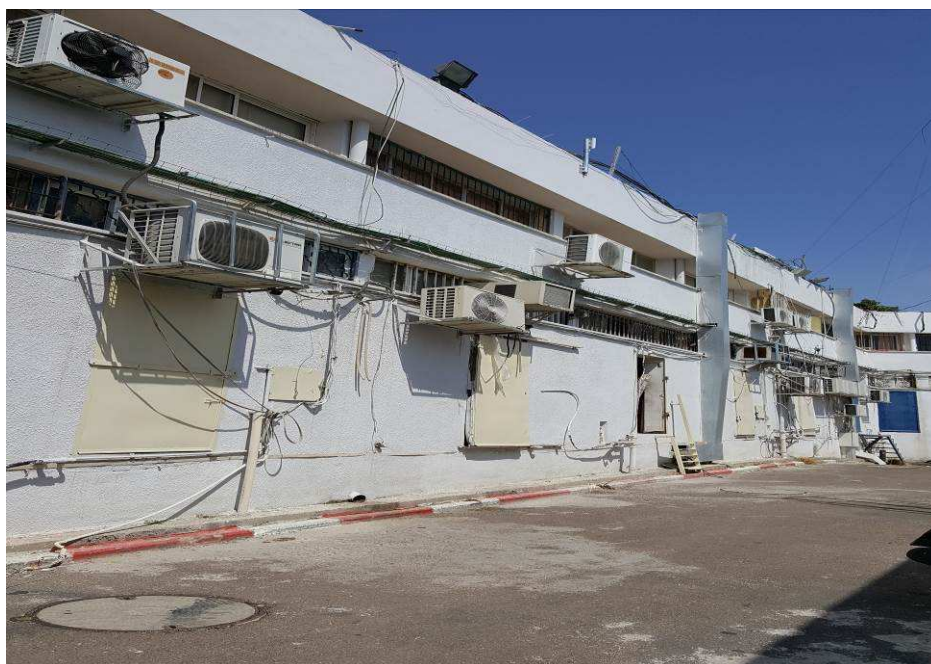
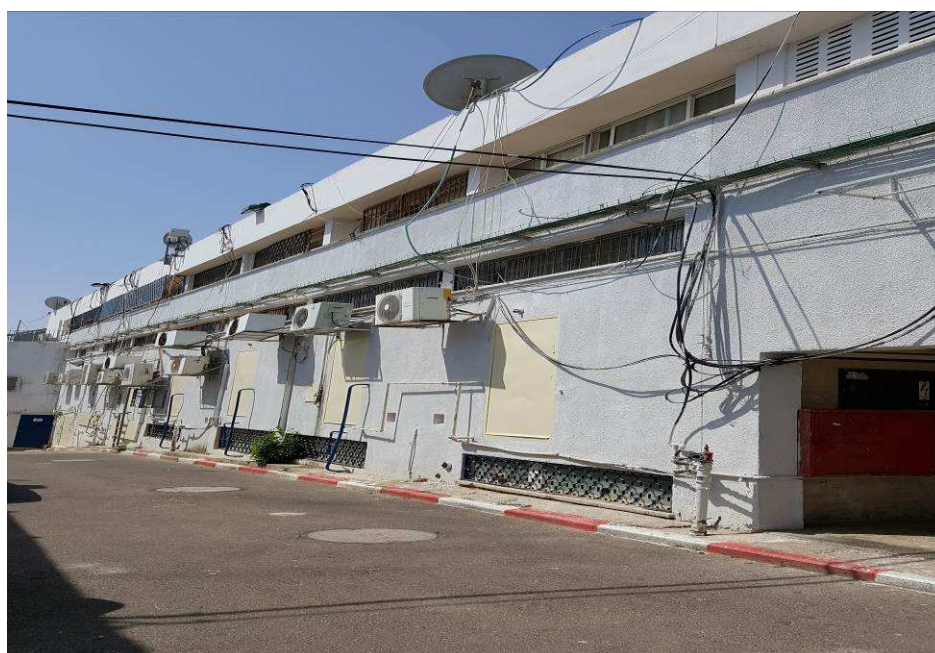
12. משרדי העירייה ומבנה בית המשפט (רחוב הגליל 2)

ממצאים: המבנה נבדק מבחוץ ולא נמצאו בו חומרים חשודים כמכילי אסבסט.

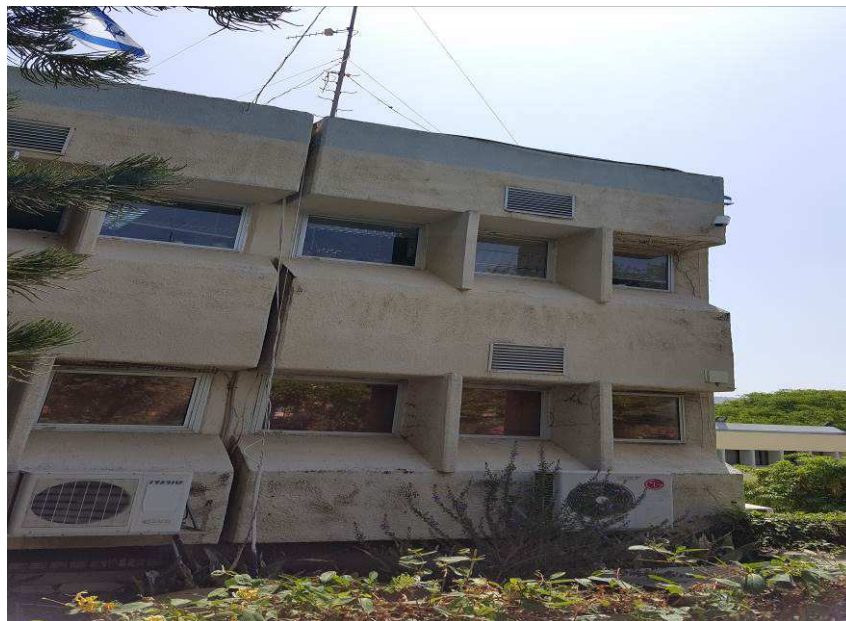
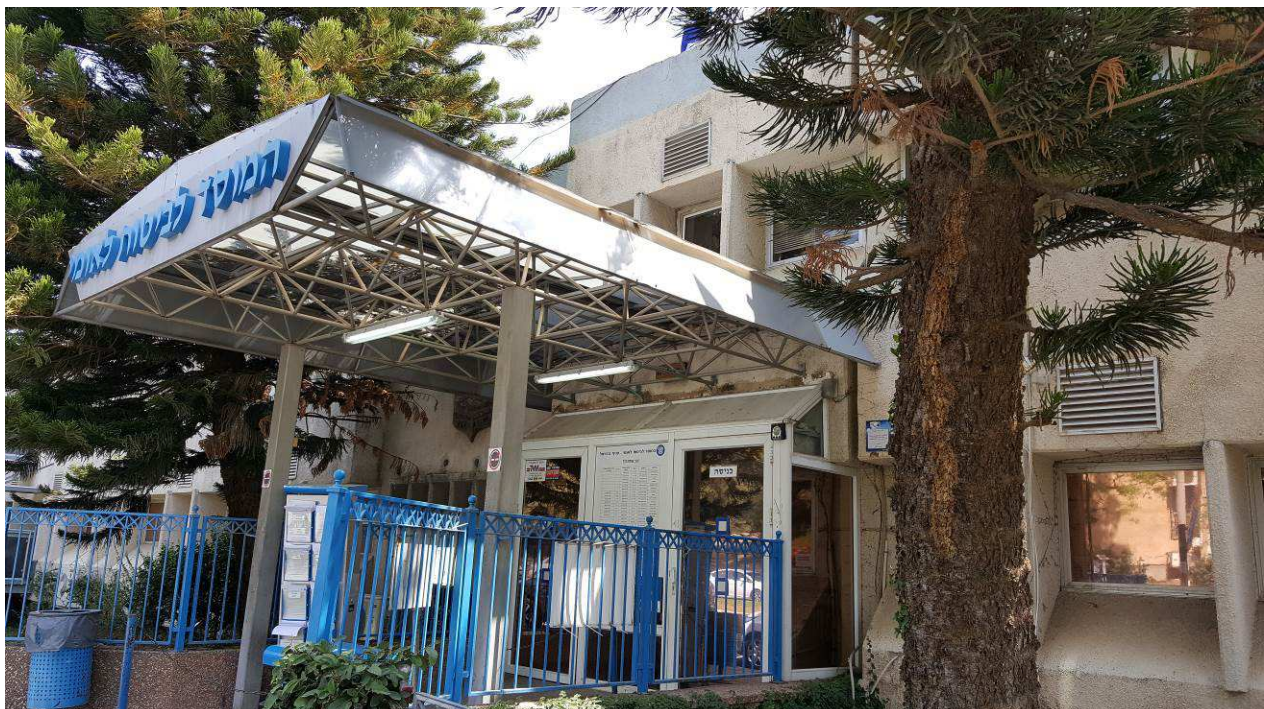
### 13. מבנה ביטוח לאומי

ממצאים: המבנה נבדק מבחוץ ולא נמצאו בו חומרים חשודים כמכילי אסבסט.

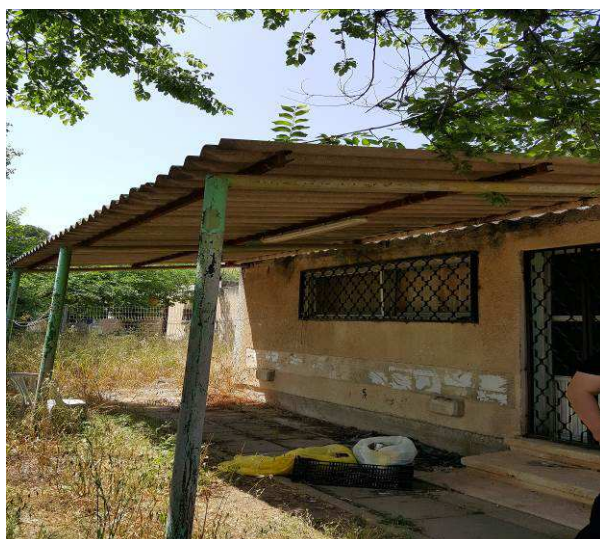
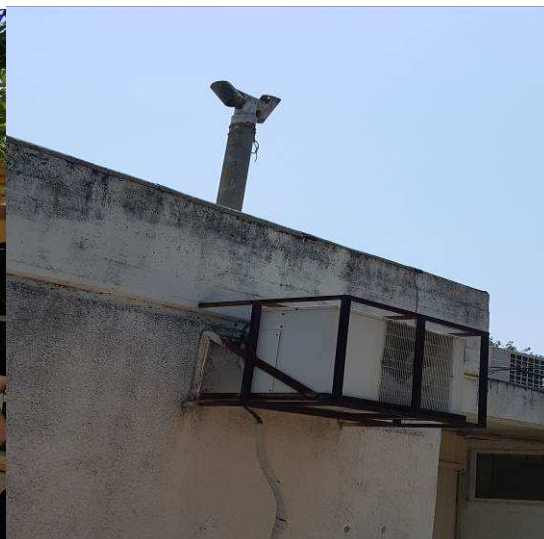
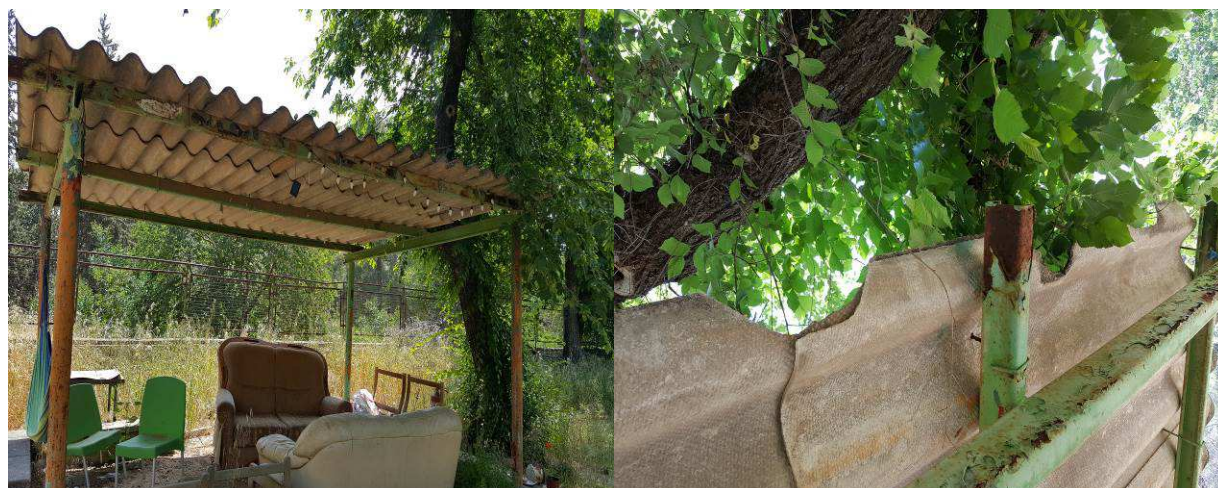
#### 14. חברה למתנסים- מבנה שינשינים

ממצאים: גג המבנה עשוי מבטון. על הגג יש ארובה לא פעילה עשויי אסבסט צמנט. בצמוד למבנה יש 2 סככות עשויות מלוחות אסבסט צמנט בשטח כולל של 50 מ"ר. רוב הלוחות במצב שלם. התגלו מספר שברים מצומצם. הלוחות אינם צבועים וצמחייה מתחככת בהם.

1. יש לצבוע את הסככות משני הצדדים בדגש על השברים בצבע המתאים לאסבסט צמנט.
2. יש לגזום צמחייה שמתחככת בסככות.
3. במידה ונשקלת האפשרות לפינוי לוחות האסבסט- ניתן לבצע זאת במסגרת עבודה מצומצמת בהתאם להנחיות באתר המשרד להגנת הסביבה.

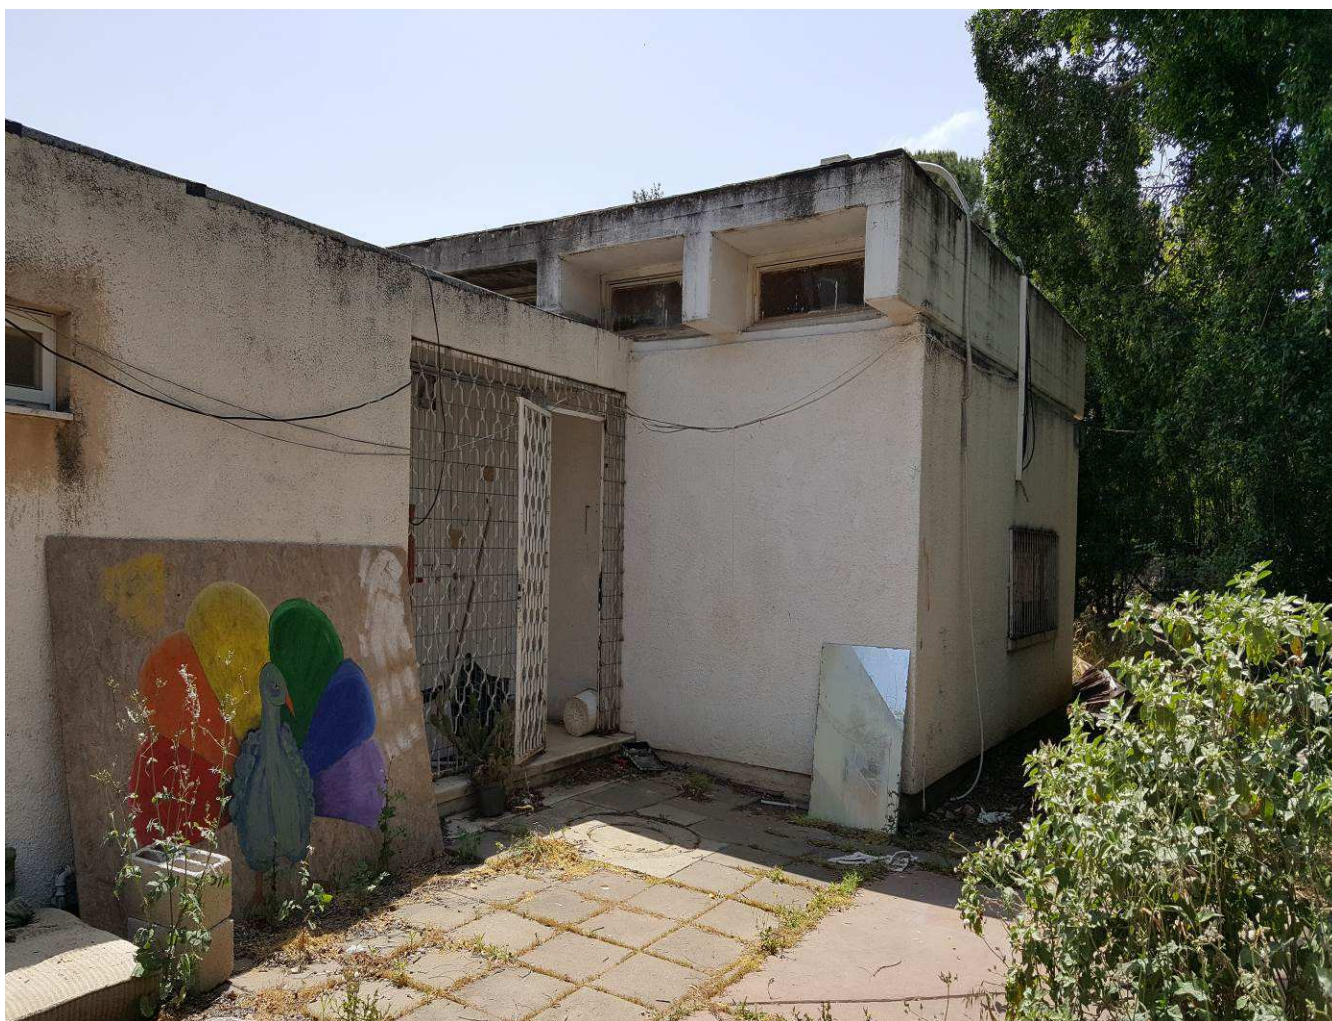
15. מבנה נוער מסורתי

ממצאים: המבנה נבדק מבחוץ ולא נמצאו בו חומרים חשודים כמכילי אסבסט.

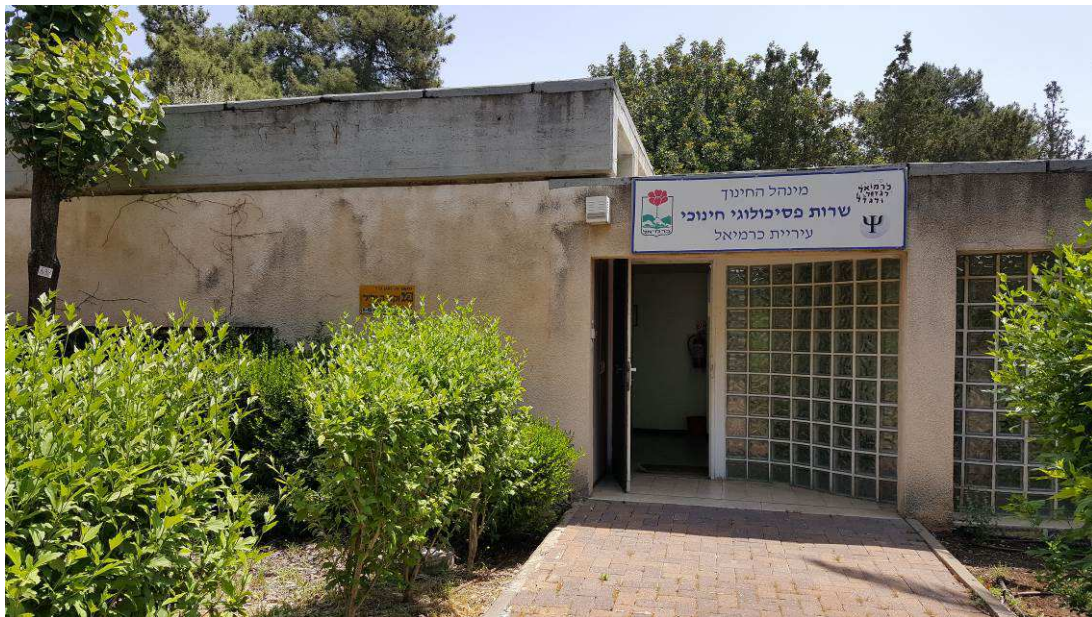
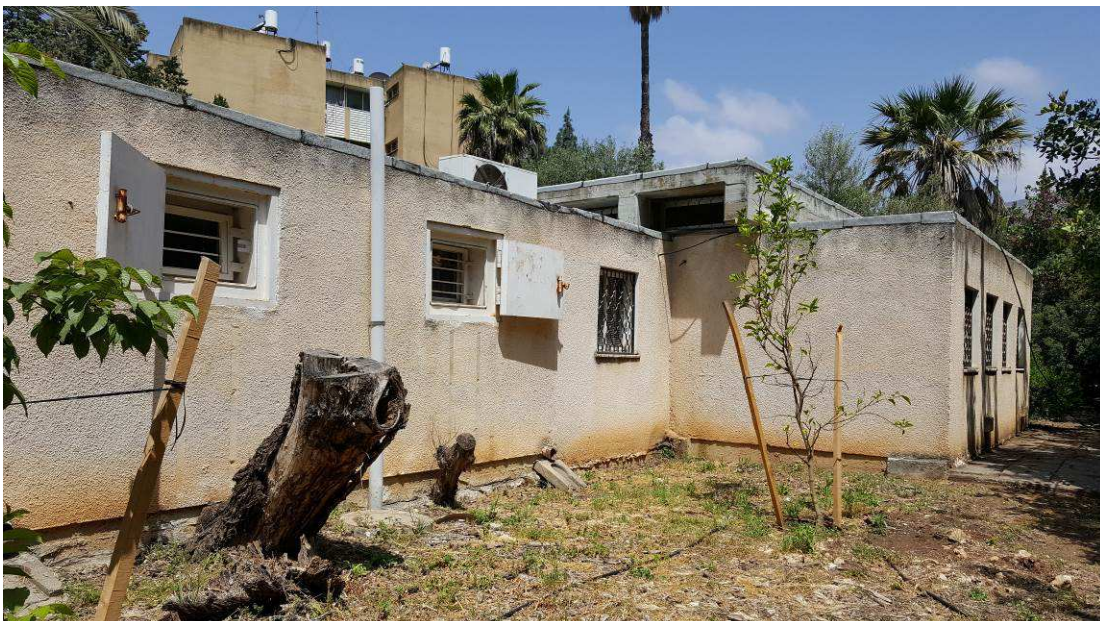
16. מבנה השרות הפסיכולוגי

ממצאים: המבנה נבדק מבחוץ ומבפנים ולא נמצאו בו חומרים חשודים כמכלילי אסבסט.

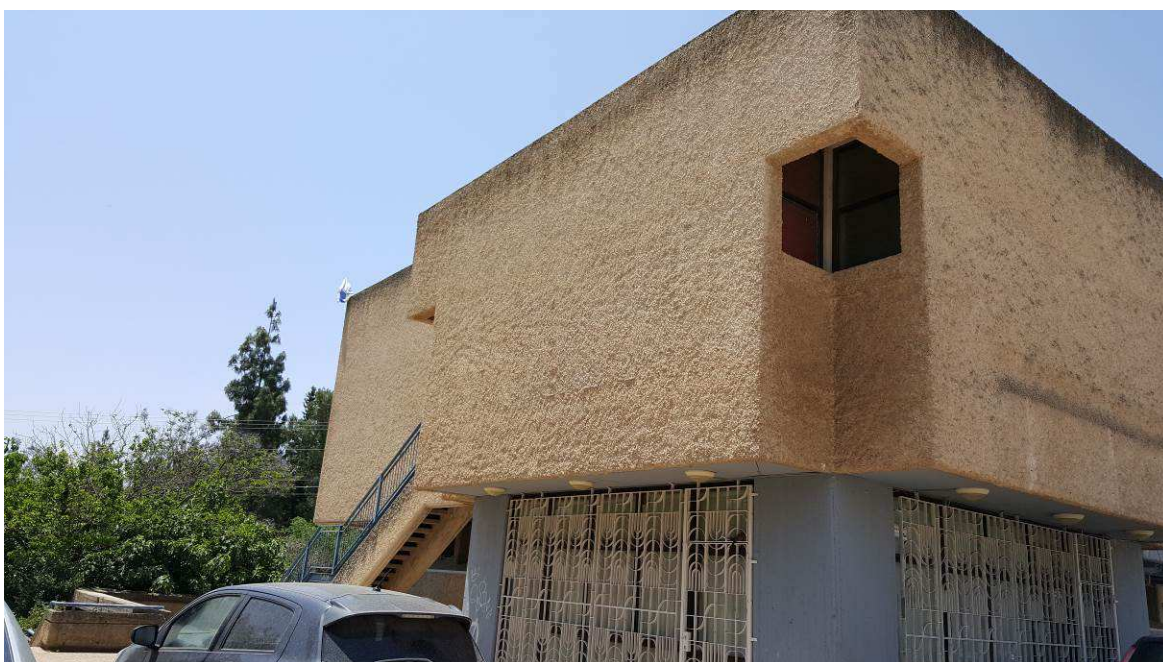
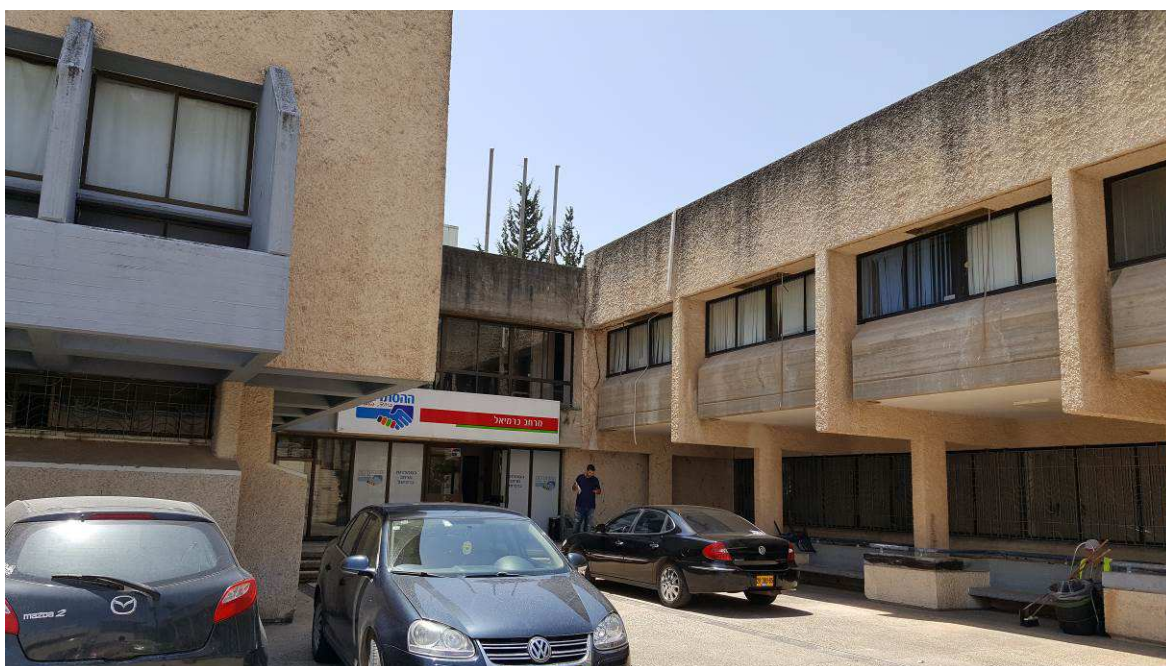
### 17. מבנה ההסתדרות

ממצאים: המבנה נבדק מבחוץ ומבפנים ולא נמצאו בו חומרים חשודים כמכילי אסבסט.
