# סקר אסבסט במבני ציבור

## בכרמיאל

מאי, 2017

הסקר הנוכחי בוצע בתאריך 4.5.2017 במבני ציבור בכרמיאל, בשיתוף פעולה וליווי של דנה אזולאי ממחלקת איכות הסביבה בעיריית כרמיאל.

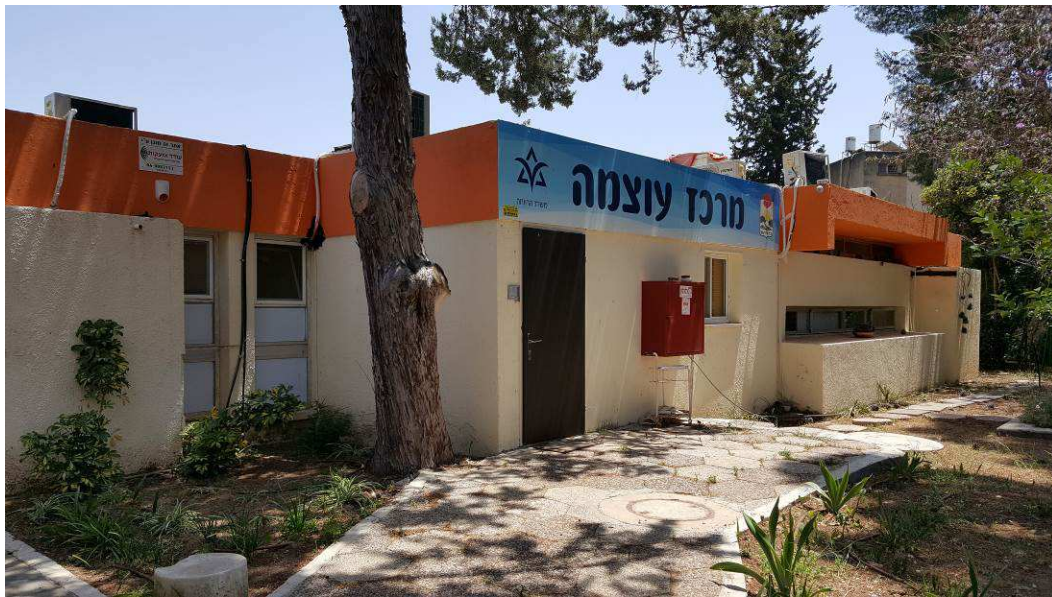
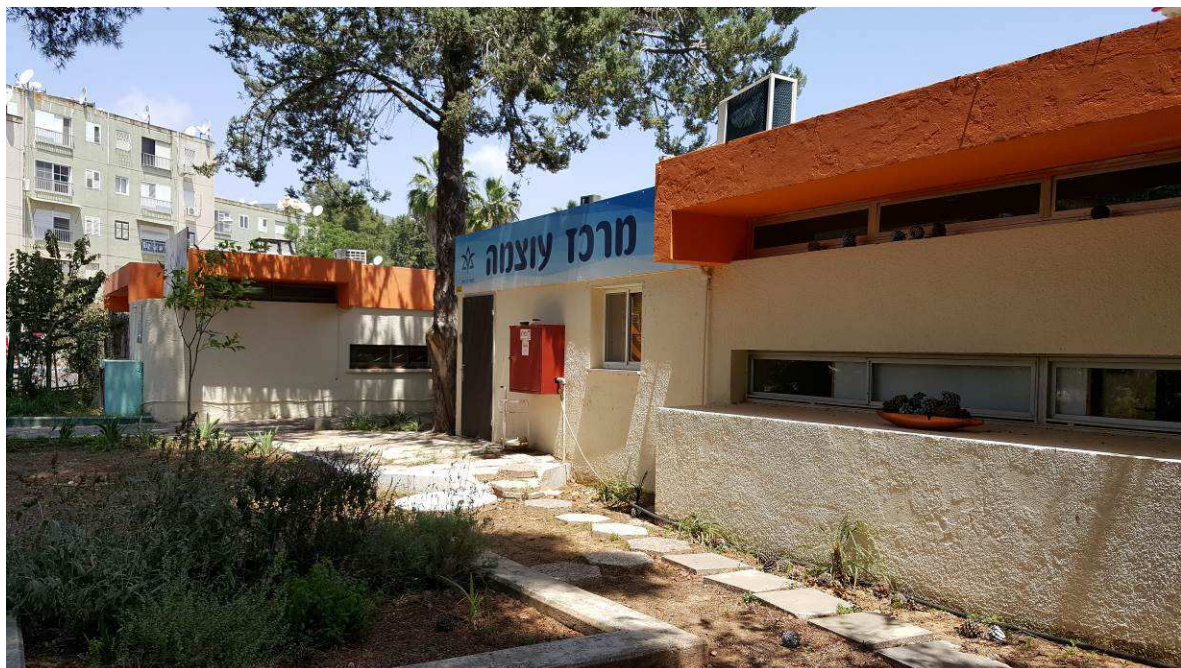
18. מרכז עוצמה (הסברה והכוונה לאזרח)

ממצאים: המבנה נבדק מבחוץ ולא נמצאו בו חומרים חשודים כמכילי אסבסט.

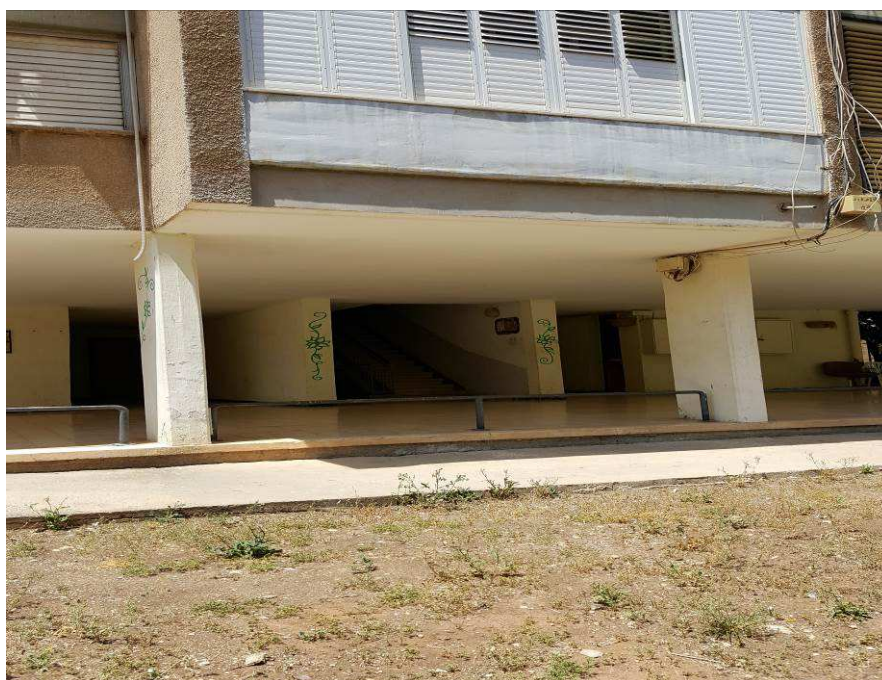
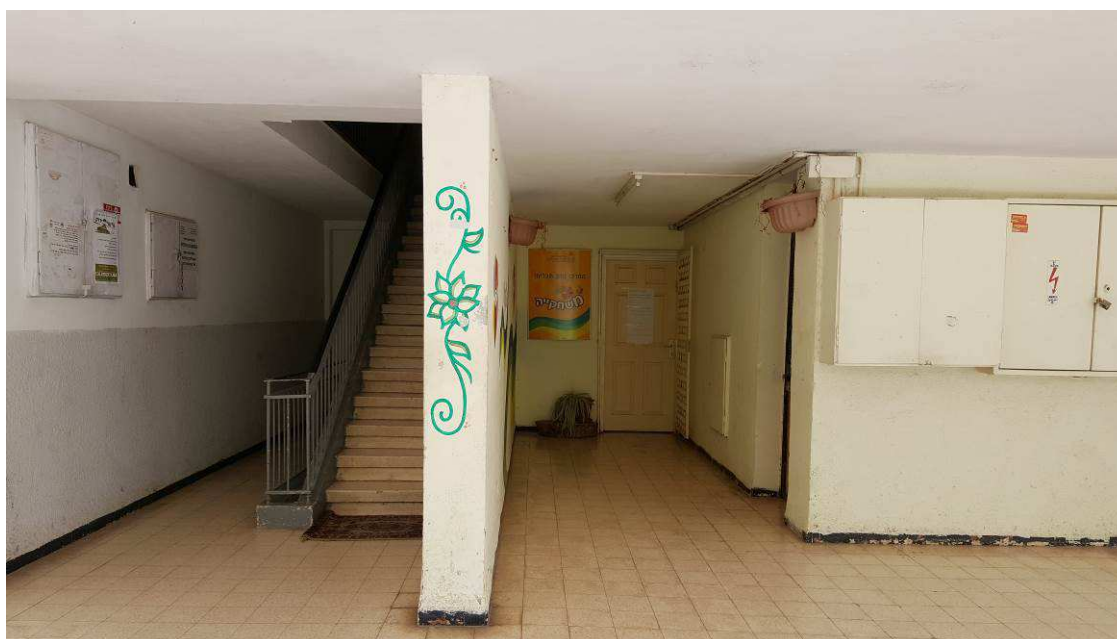
19. מרכז רב תכליתי- משחקייה של שרות הרווחה

ממצאים: המבנה נבדק מבחוץ ולא נמצאו בו חומרים חשודים כמכילי אסבסט.

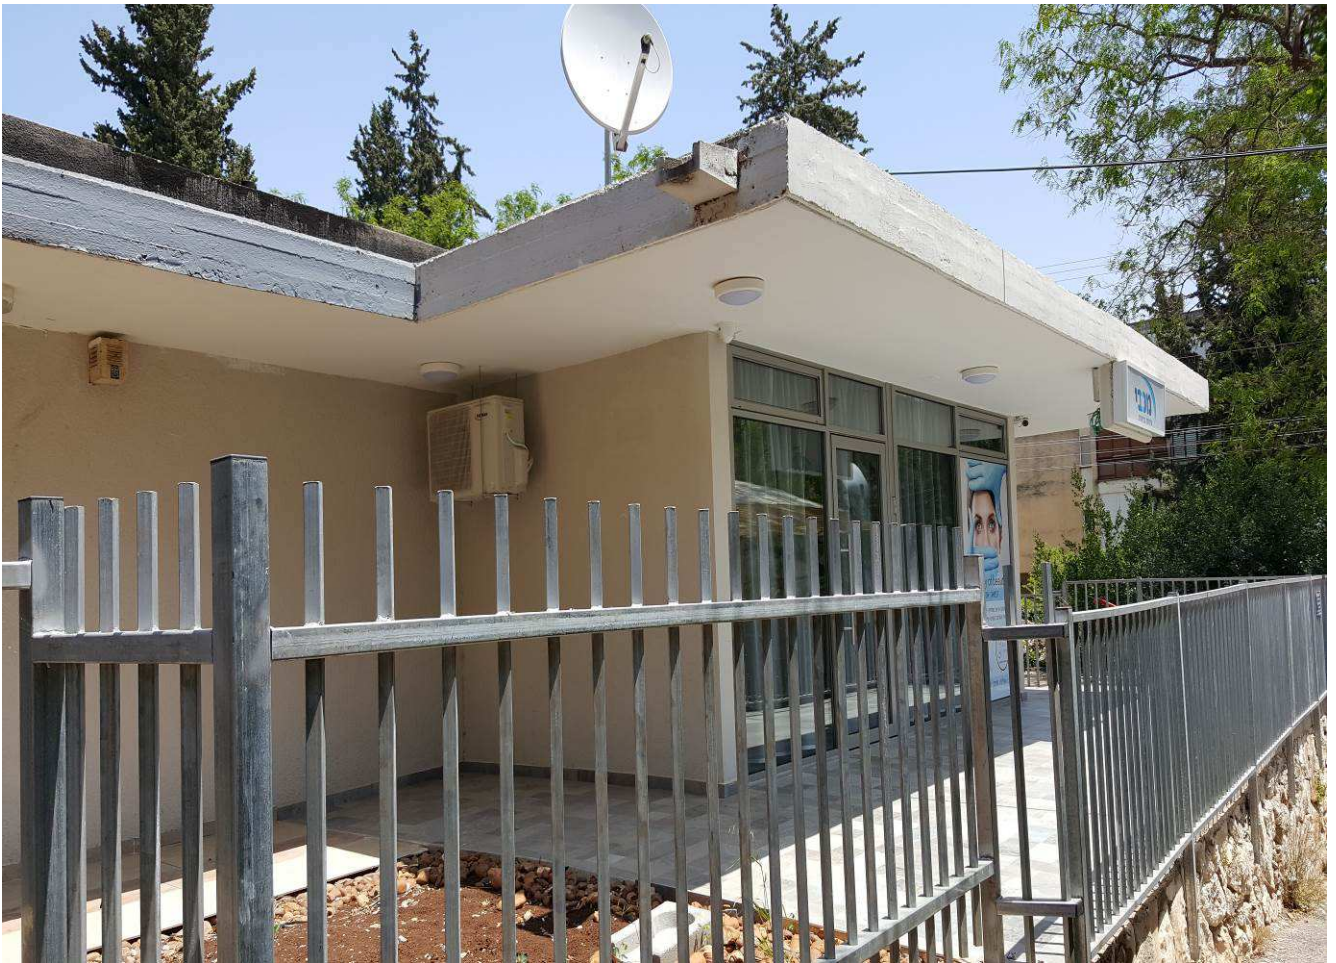
## 20. קופת חולים מכבי

ממצאים: המבנה נבדק מבחוץ ולא נמצאו בו חומרים חשודים כמכילי אסבסט.

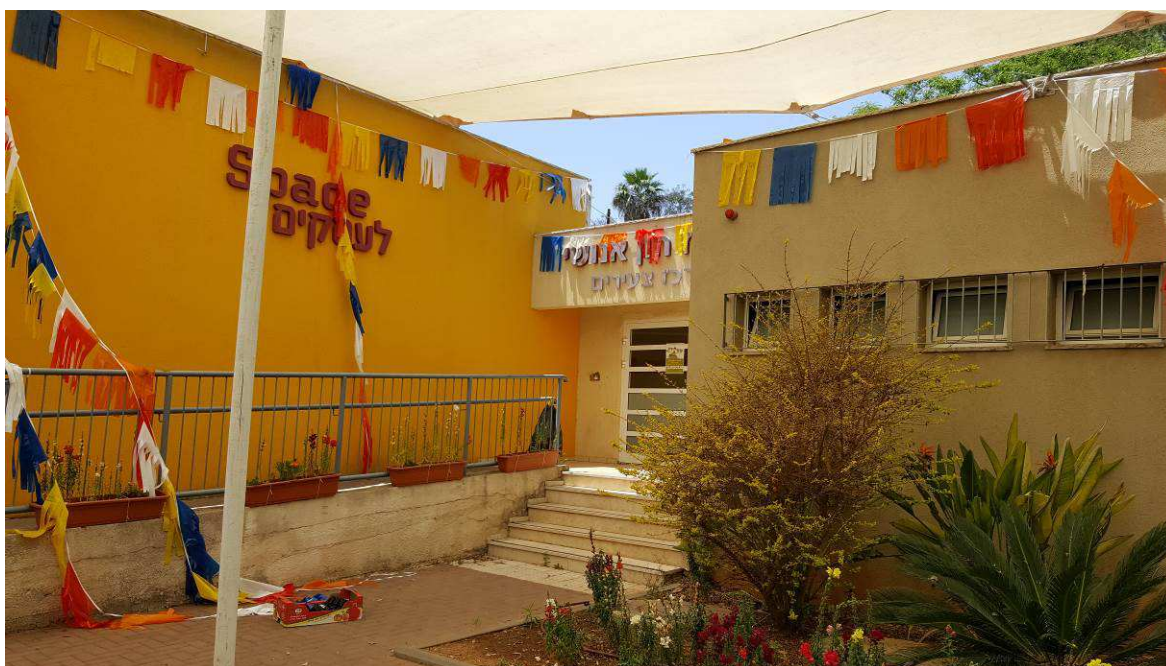
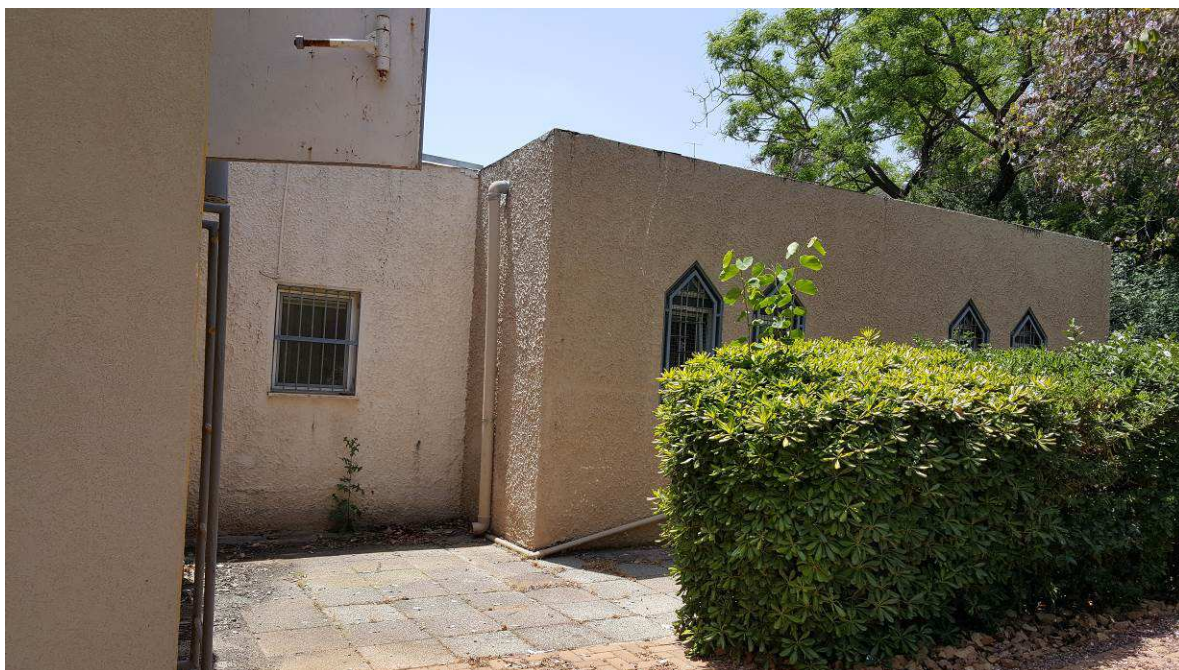
21. מרכז צעירים

ממצאים: המבנה נבדק מבחוץ ומבפנים ולא נמצאו בו חומרים חשודים כמכילי אסבסט.

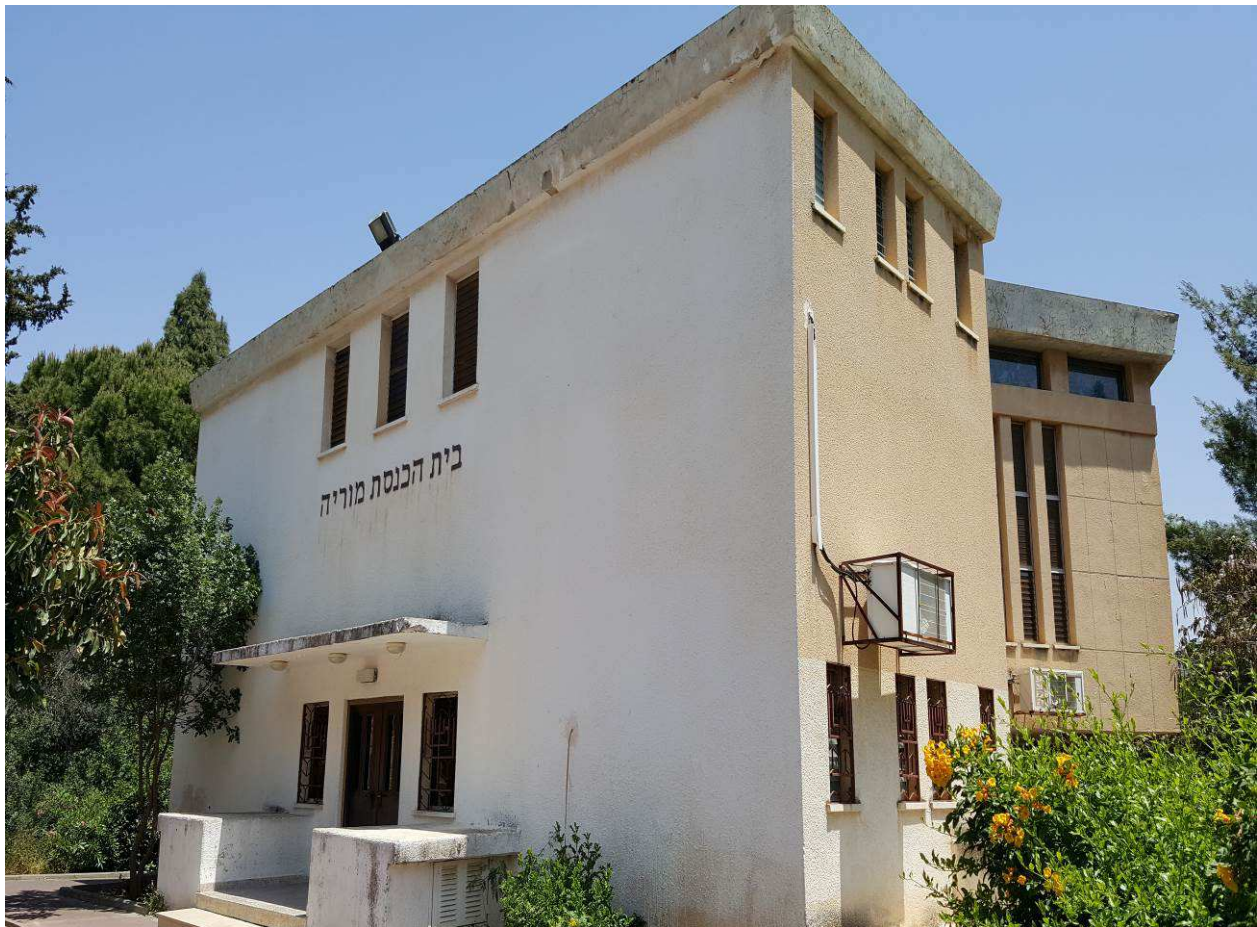
## 22. בית כנסת "מוריה"

ממצאים: המבנה נבדק מבחוץ ולא נמצאו בו חומרים חשודים כמכילי אסבסט.

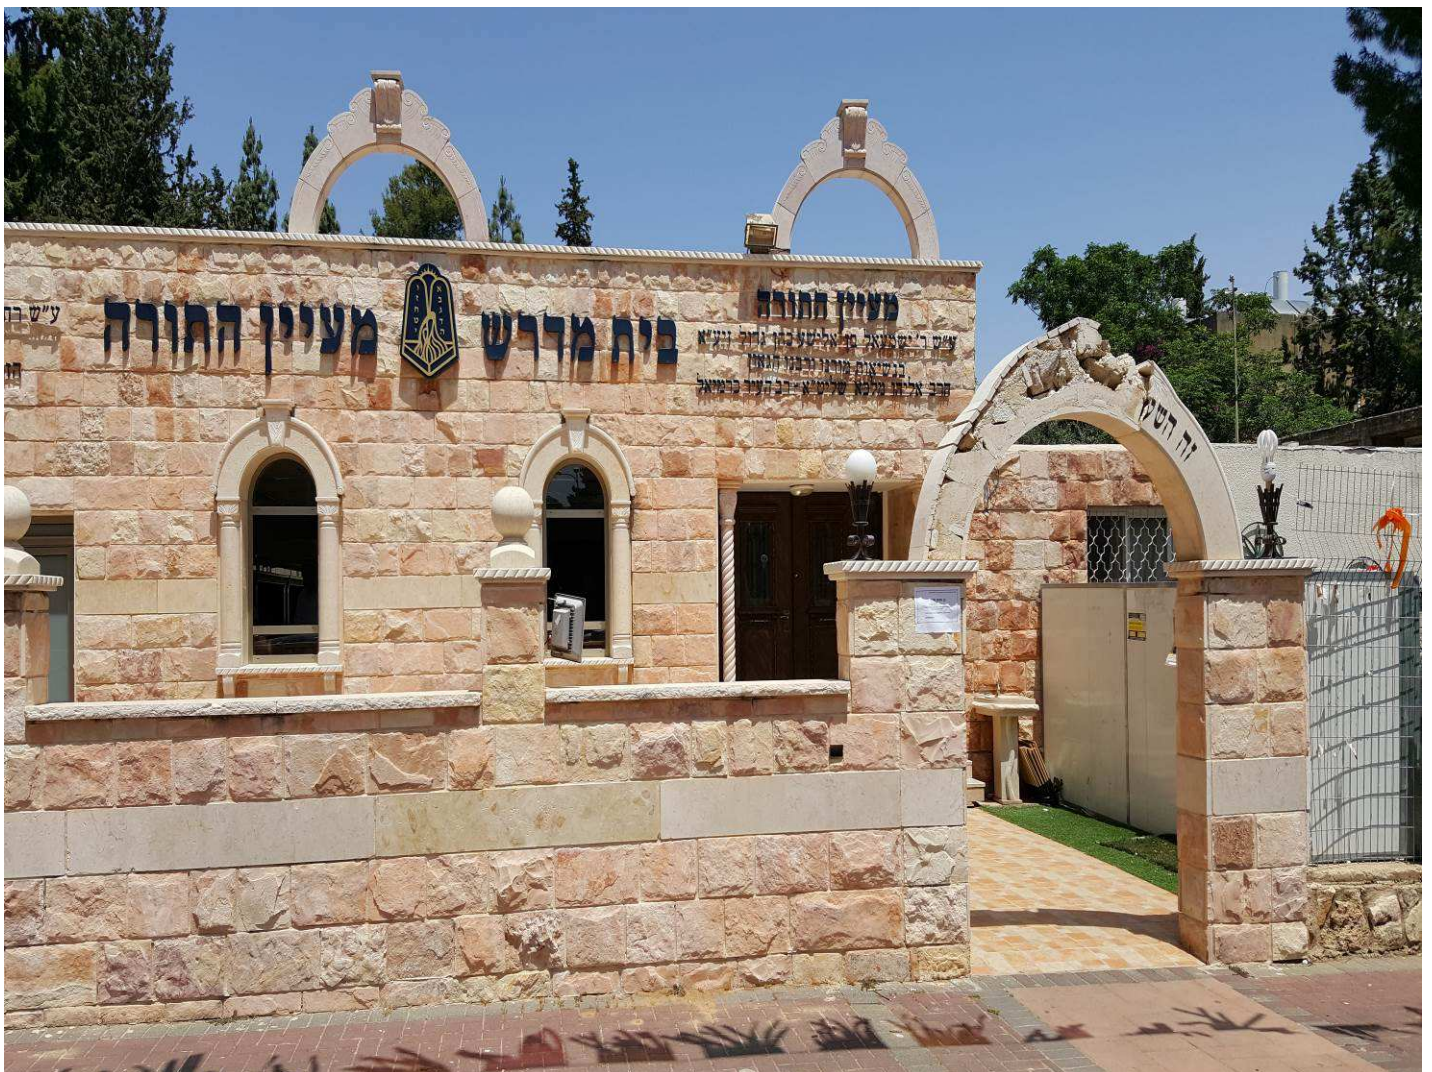
23. בית מדרש "מעין התורה"

ממצאים: המבנה נבדק מבחוץ ולא נמצאו בו חומרים חשודים כמכילי אסבסט.

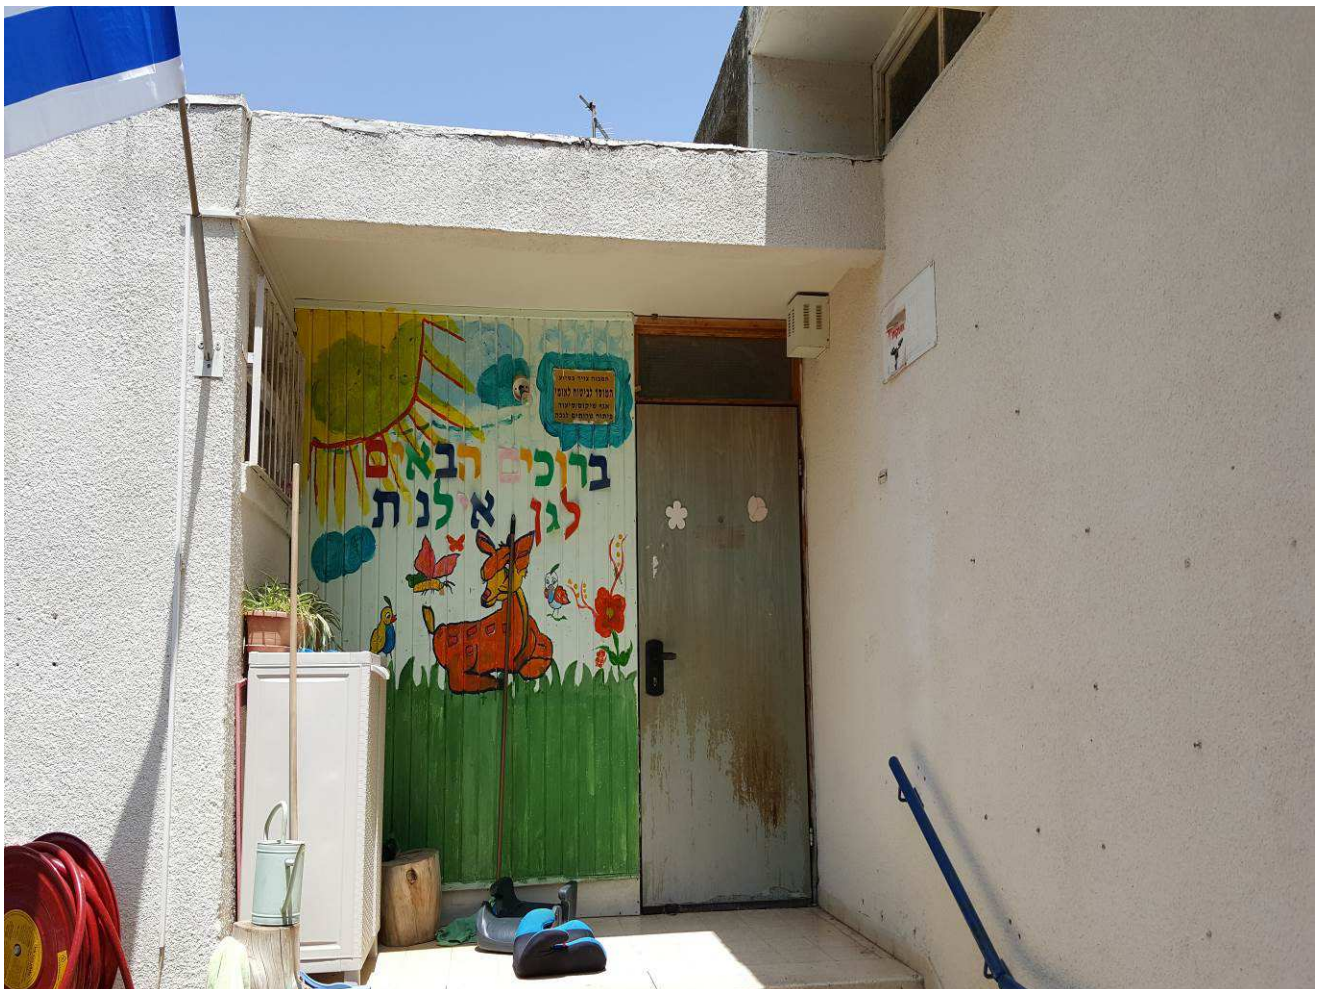
24. גן "אילנות"

ממצאים: המבנה נבדק מבחוץ ולא נמצאו בו חומרים חשודים כמכילי אסבסט.

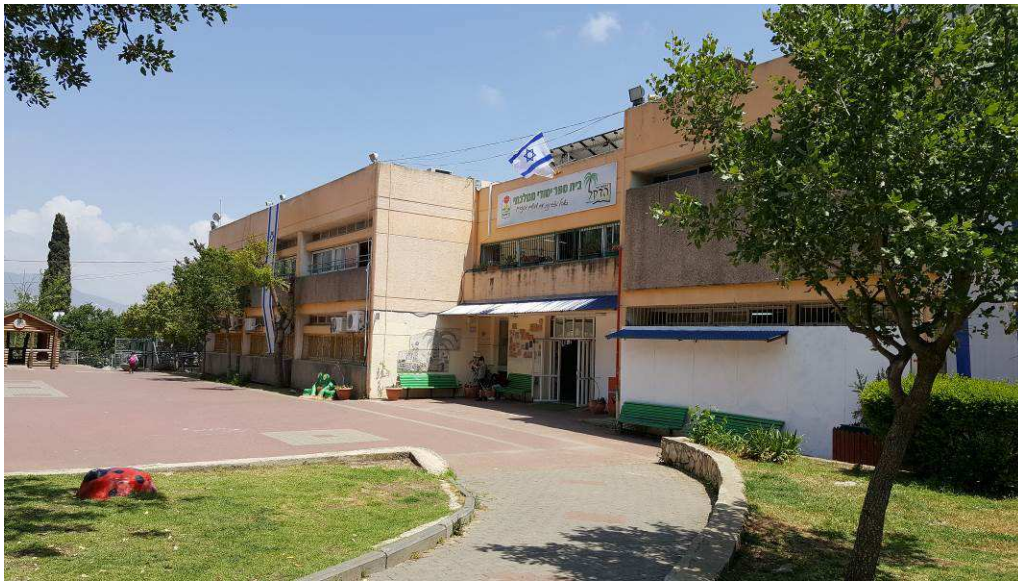
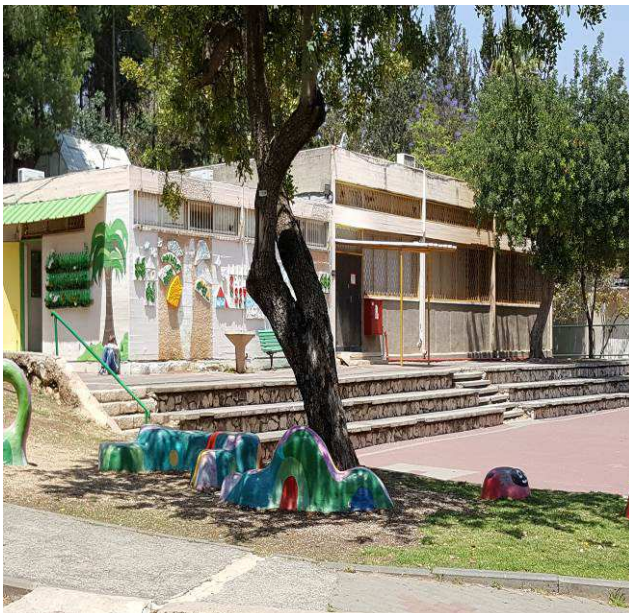
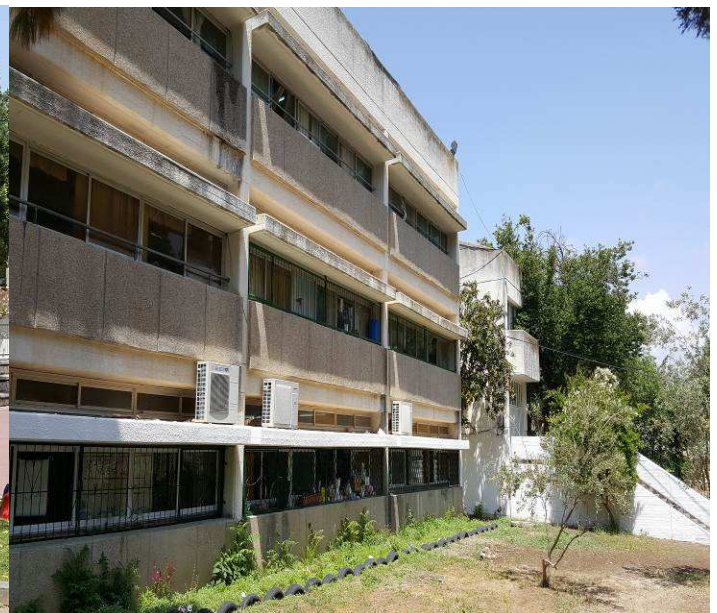
25. בית ספר "דקלי"

ממצאים: המבנה נבדק מבחוץ ומבפנים ולא נמצאו בו חומרים חשודים כמכילי אסבסט.

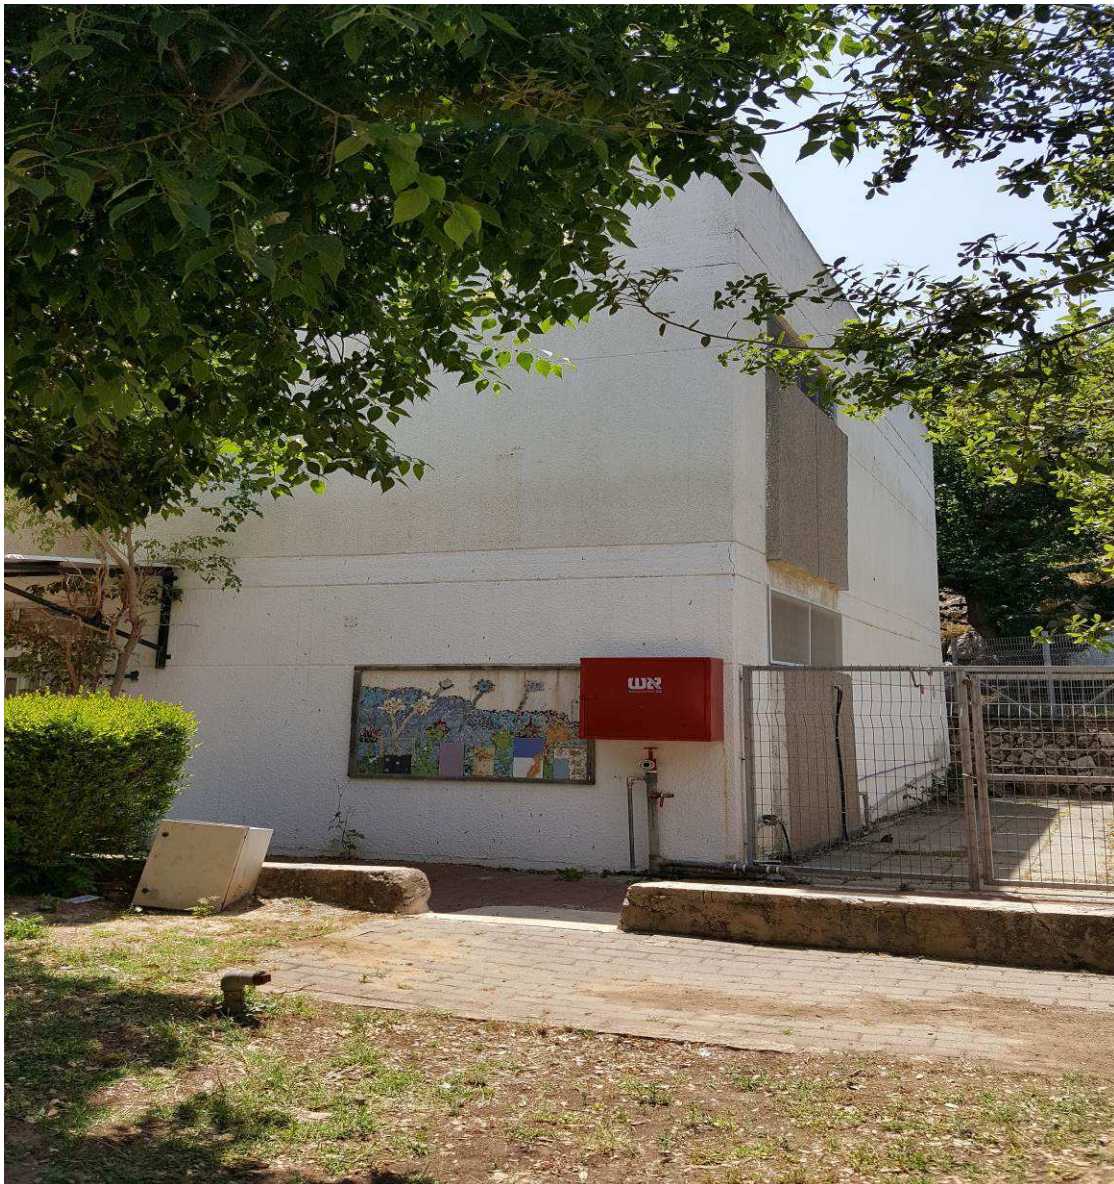
26. גן אלווין בית הספר "דקל"

ממצאים: המבנה נבדק מבחוץ ולא נמצאו בו חומרים חשודים כמכילי אסבסט.

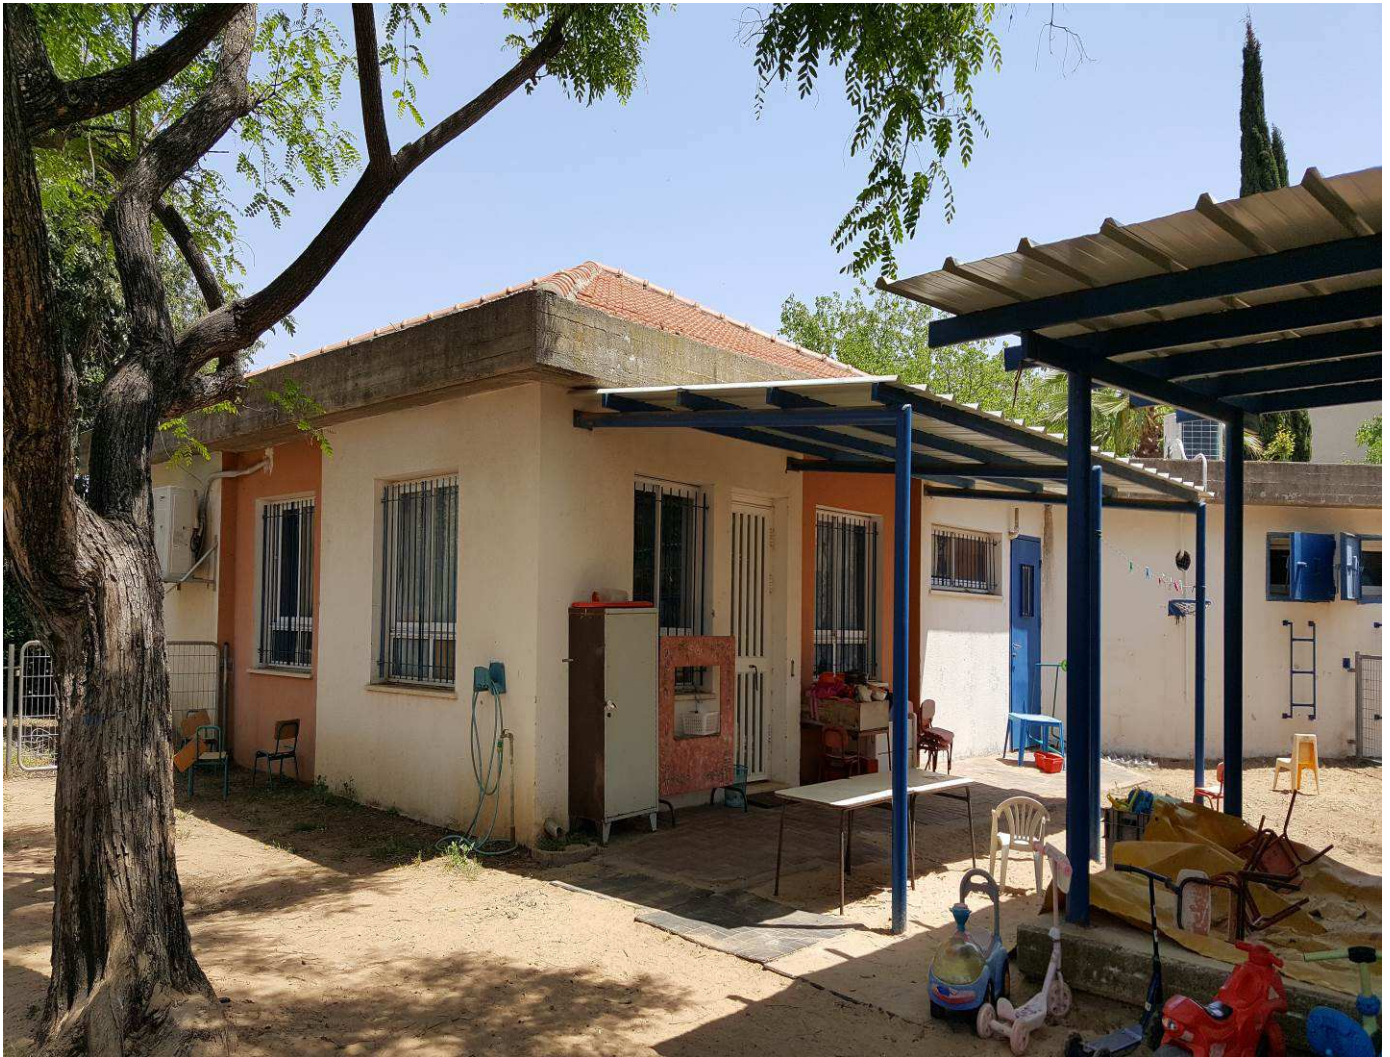
27. גן "מירון"

ממצאים: המבנה נבדק מבחוץ ומבפנים ולא נמצאו בו חומרים חשודים כמכילי אסבסט.

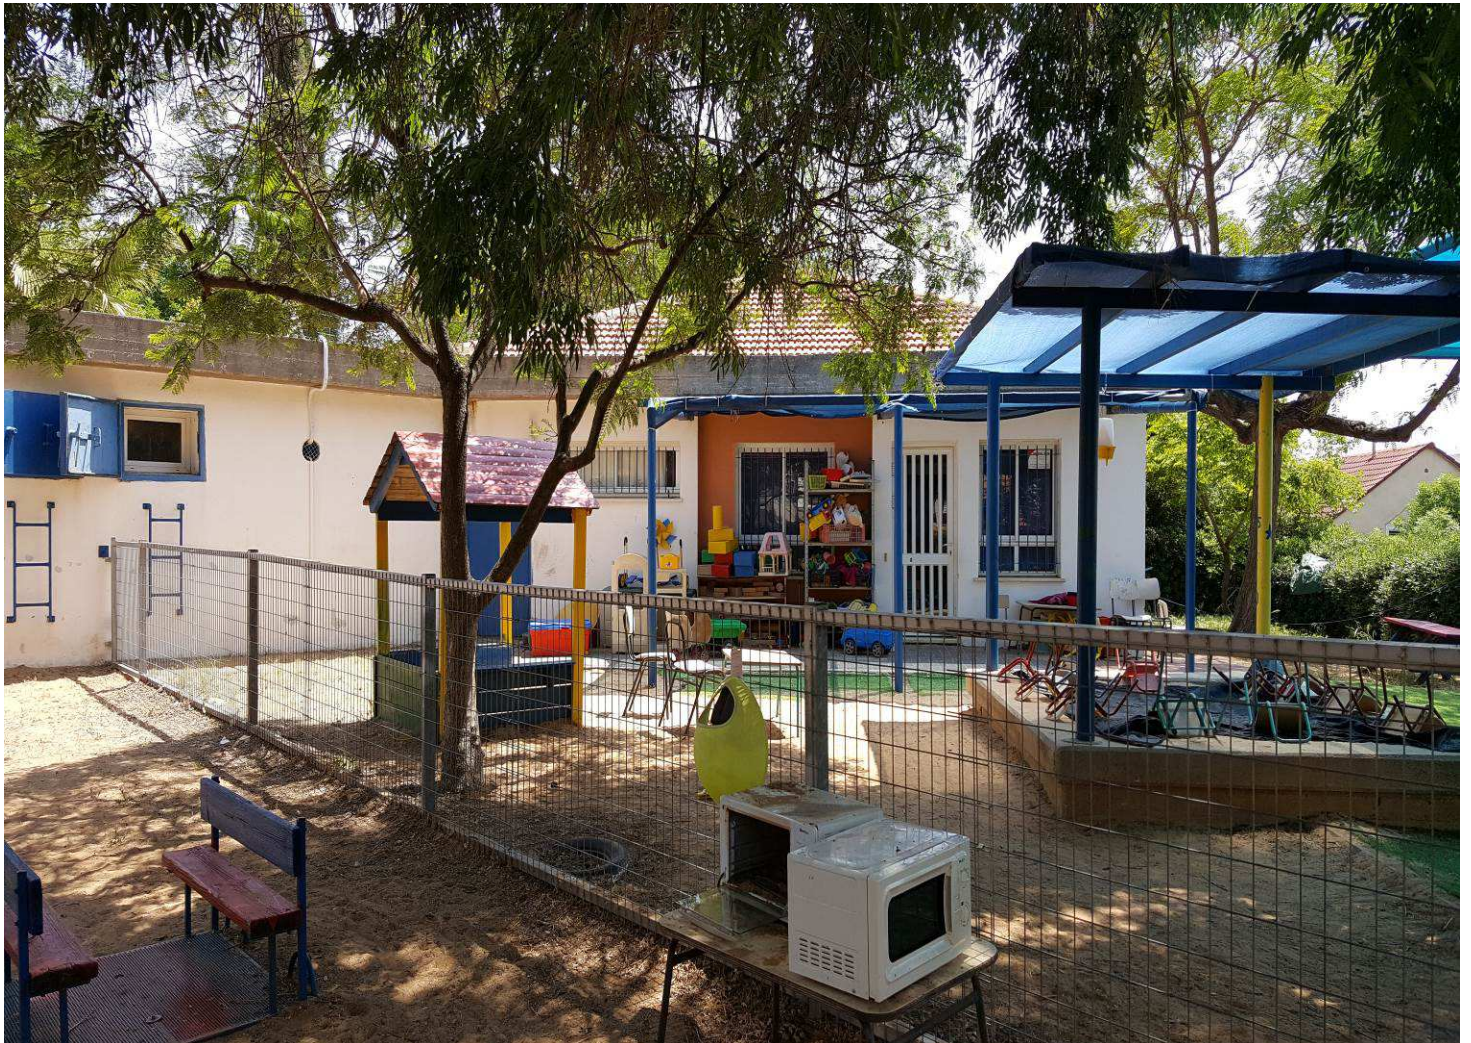
28. גן "חרמון"

ממצאים: המבנה נבדק מבחוץ ומבפנים ולא נמצאו בו חומרים חשודים כמכלילי אסבסט.
