עיריית כרמיאל שצ"פ 57 עגור כרמיאל

מזהה 2579572
שם שאלון/ברקוד סיכום המבדק

2579573 מתקן משולב עם מגדלים תקן חדש -1

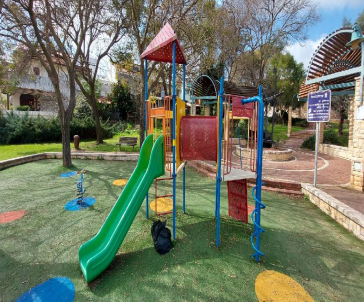
# שאלה	תשובה	הערה
מהדורת בדיקה	תקן חדש	
פירוט ליקויים	המתקן נבדק ונמצא תקין

תאור המתקן	מתקן משולב בעל 2 מגדלים	
שם היצרן	גנית פארק	
כיסוי שטח וגיל המשתמשים	מתקני המשחקים הנ"ל נבדקו בהתאמה לדרישות התקן לכל הגילאים כיסוי השטח באתר במתקנים בוצע באמצעות דשא סינטטי	
בין המגדלים מורכבים הרכיבים הבאים:	בין מגדל מס' 1 למגדל מס' 2	מנהרת זחילה מפח מחורר
מגדל 1	למגדל לא קיים גגון המגדל משולש גובה המפלט בס"מ מפני הקרקע: 93 אל המגדל מורכבים הרכיבים הבאים: עמוד בורגי ממתכת קיר טיפוס אינדיאני ממתכת עם כבל עזר	
מגדל 2	למגדל קיים גגון המגדל משולש גובה המפלט בס"מ מפני הקרקע: 92 אל המגדל מורכבים הרכיבים הבאים: מגלשה ישרה מפלסטיק סולם אנכי ממתכת
