עיריית כרמיאל שצ"פ 173 דרך השלום כרמיאל

דרך השלום 205 כרמיאל

20/06/2021

2856328 סיכום המבדק

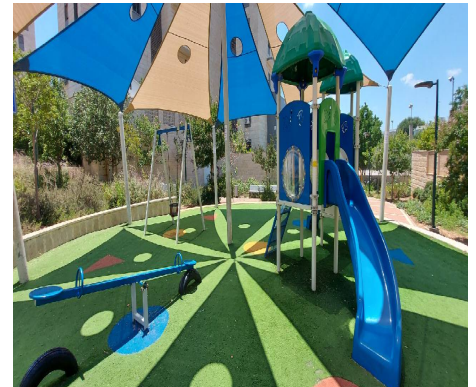
נתוני תמונה

# שאלה	תשובה	הערה
מהדורת בדיקה	תקן חדש	
פירוט ליקויים	המתקן נבדק ונמצא תקין	 
תאור המתקן	מתקן משולב בעל 2 מגדלים	
שם היצרן	עצמון	
כיסוי שטח וגיל המשתמשים	מתקני המשחקים הנ"ל נבדקו בהתאמה לדרישות התקן לכל הגילאים כיסוי השטח באתר במתקנים בוצע באמצעות דשא סינטטי	
בין המגדלים מורכבים הרכיבים הבאים:	בין מגדל מס' 1 למגדל מס' 2	מנהרת זחילה מפח מחורר
מגדל 1	למגדל קיים גגון המגדל משולש גובה המפלט בס"מ מפני הקרקע: 60 אל המגדל מורכבים הרכיבים הבאים: מגלשה ישרה מפיברגלס סולם אנכי ממתכת

98 גובה המפלט בס"מ מפני הקרקע:

אל המגדל מורכבים הרכיבים הבאים:

בועה שקופה מפלסטיק

מגלשה זוויתית מפברגלס

קיר טיפוס אינדיאני ממתכת עם כבל עזר

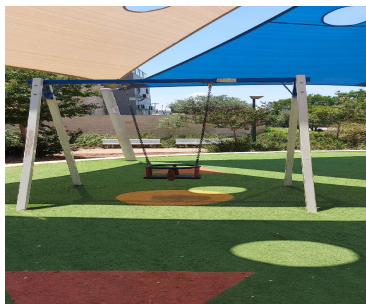
2856333 מתקן-תקן ת"י 1498 תקן חדש 2

מתקני המשחקים הנ"ל נבדקו בהתאמה לדרישות התקן עד גיל 3

כיסוי השטח באתר במתקנים בוצע באמצעות דשא מלאכותי

חצובת נדנדה ממתכת

עם מושב עריסה מגומי

המתקן נבדק ונמצא תקין
